# A gaiola pombalina

## A viabilidade na recuperação estrutural

O edifício em análise, que se encontra na tutela do Serviço de Finanças do Estado português, apresenta-se como uma excepção que interessa referir (fig. 1).

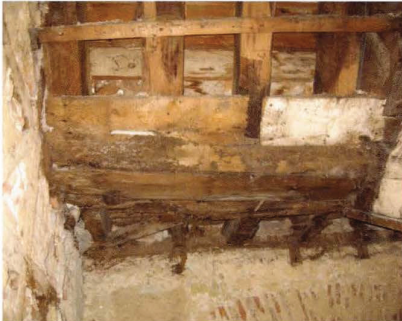
Fig. 2 - Deformação da estrutura de suporte da escada

O edifício em causa apresenta cenários patológicos importantes, patentes na degradação dos elementos atrás referidos (figs. 2 e 3). Numa primeira fase, foram identificados os cenários patológicos, feito o seu mapeamento, avaliada a sua extensão e seleccionadas as soluções possíveis e pouco intrusivas.

Com o intuito de resolver as questões prioritárias, a intervenção consistiu em medidas de preservação das madeiras, remoção de elementos degradados e substituição selectiva e ordenada por outros de madeira nova - desde as estruturas de pavimento (de suporte e de revestimento), próteses para substituição selectiva de entregas adulteradas em alvenaria, reparação de degraus em escadas e de elementos de suporte de paredes.

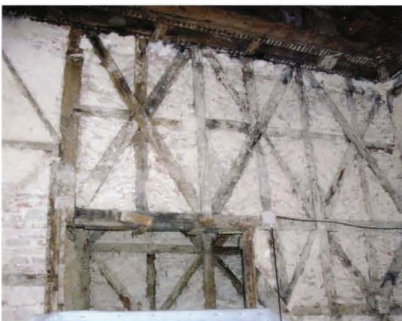
Fig. 4 - Parede em frontal antes da intervenção

1. montagem dos escoramentos, adequadamente dimensionados, para suporte temporário e contenção de deformações, durante a fase de desmonte e posterior substituição selectiva;
2. desmontes e remoção de revestimento de piso, desmonte de peças degradadas da estrutura em cruz de Santo André (fig. 4), desmonte selectivo de degraus com madeira degradada;
3. reconstituição de gaiola existente em madeira (fig. 5);
4. substituição de vigamento de piso em madeira;
5. aplicação de próteses em zonas de entrega (fig. 6), para substituição de zonas críticas adulteradas por presença de níveis elevados de humidade e infestação de xilófagos;
6. regularização de pavimentos - correcção de cotas para recepção de novo revestimento em placas de aglomerado de madeira-cimento;
7. aplicação de produto preservador em madeiras novas e antigas;
8. desmontagem de plataformas e escoramentos.

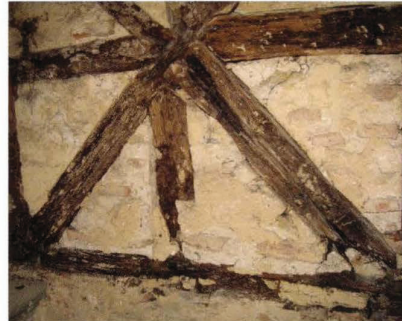
Fig. 3 - Pormenor de degradação de elementos de madeira de uma parede em frontal

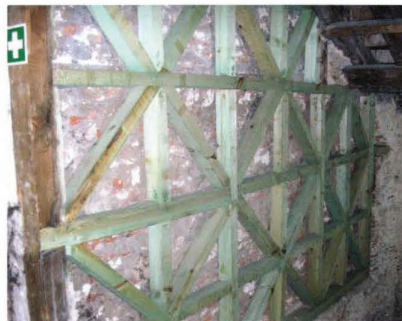
Fig. 5 - Parede em frontal reconstruída

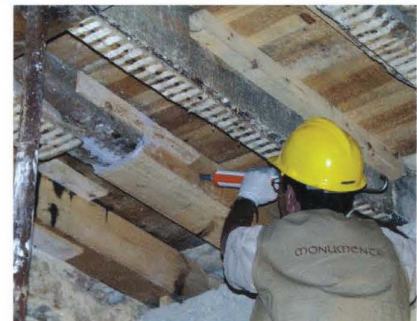
Fig. 6 - Aplicação de prótese - substituição selectiva de entregas adulteradas
