Igreja da Sr.^a do Carmo

Estudo para definição da metodologia de intervenção

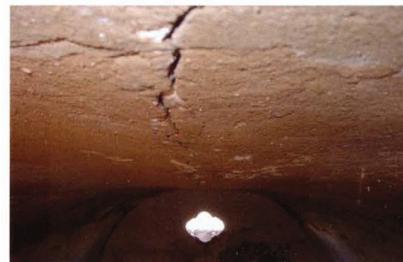
Fig. 3 - Fractura e deformação da abóbada da nave

- Da pesquisa efectuada ressalta a idade do monumento, o seu inegável valor patrimonial, sendo de assinalar os abalos sísmicos a que já terá resistido, e de lamentar o estado de degradação em que se encontrava.
- As principais anomalias estruturais existentes na nave, nomeadamente fendas e deformações, concentravam-se sobretudo na abóbada, nas paredes de topo e na parede poente, enquanto no corpo da sacristia as fendas se manifestavam com especial incidência no piso superior, na fachada norte.
- Os resultados do levantamento topográfico evidenciavam desaprumos importantes, na parede norte da sacristia e na parede poente da nave. O fecho da abóbada da nave

evidenciava um abatimento significativo na zona central.

- As anomalias estruturais observadas aparentam dever-se a acções sísmicas antigas associadas à falta de travamento dos elementos estruturais. As anomalias não estruturais observadas serão devidas à falta manutenção/conservação do imóvel, em virtude do excessivo tempo que o edifício esteve votado ao abandono.

- Do estudo de análise estrutural concluiu-se que é urgente proceder a um conjunto de intervenções de reabilitação e reforço, nomeadamente, selagem de fendas com caldas de injeção, introdução de tirantes, reforço das nascenças, em alvenaria de pedra, com pregagens e reforço/reconstrução do troço abatido da abóbada.
- Adicionalmente, propôs-se, ainda, o refecimento das juntas abertas das cantarias, a limpeza das cantarias, remoção da vegetação parasitária das paredes e coberturas, reparação de rebocos degradados, incluindo a aplicação de novo revestimento por caiação em paredes interiores, exteriores e abóbadas de alvenaria de tijolo e a reabilitação das coberturas deterioradas.

Como medidas preventivas urgentes foi recomendada a aplicação de uma cobertura provisória e a introdução de escoramento da abóbada da nave. Na sequência deste estudo foi, entretanto, elaborado um projecto, também a cargo da OZ, Ld.ª, e realizada a obra de reabilitação e reforço. ■

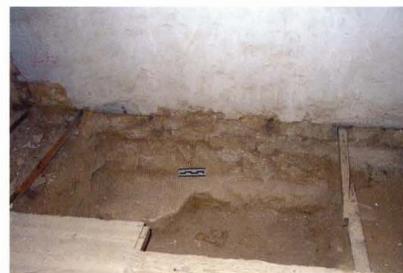
Fig. 4 - Poço de reconhecimento das fundações da nave

- Da análise do estudo geotécnico verificou-se que as paredes do edifício descarregam sobre lintéis de fundação constituídos por blocos calcários talhados, assentando directamente sobre solos incoerentes compactos a muitos compactos com valores de SPT de 43 a 60 pancadas.

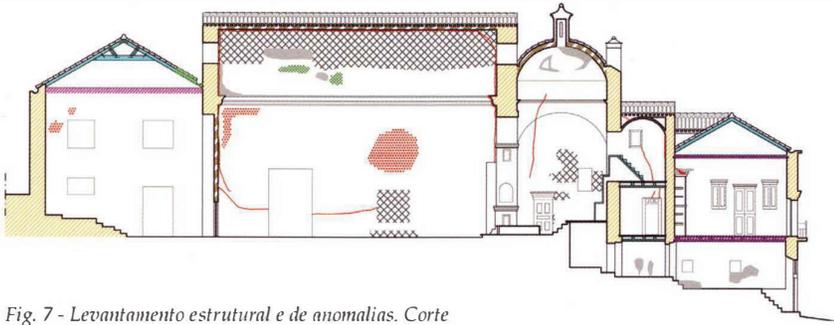
Fig. 7 - Levantamento estrutural e de anomalias. Corte

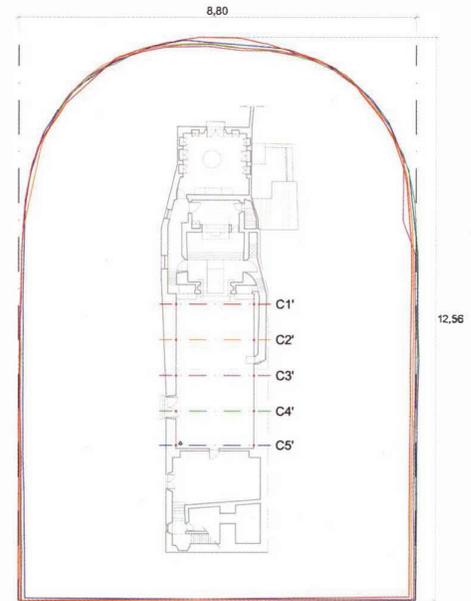
Fig. 8 - Avaliação das deformações das paredes e da abóbada da nave através de levantamento topográfico. Cortes verticais sobrepostos com planta de localização no centro
