Panteão dos Duques de Bragança, Igreja dos Agostinhos, em Vila Viçosa

A intervenção estrutural como prioridade

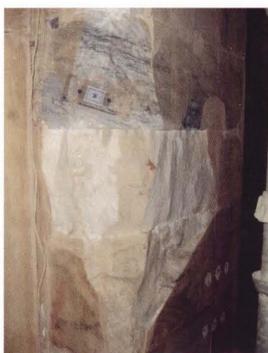
Fig. 2 - Controlo de abertura de fracturas geradas pela delaminação do revestimento das pilastras

- Delaminação do revestimento de pilastras, em especial a um nível de base, causado por esmagamento por compressão, dada a pequena espessura das lajetas de cantaria, assimetrias na distribuição do carregamento (cargas permanentes) e incapacidade do material de preenchimento interior para transmissão de cargas de compressão até à fundação da pilastra.

Seguiram-se as fases de consolidação e reforço das pilastras de sustentação da cúpula, através da injeção controlada de caldas de consolidação compatíveis com os materiais originais e inclusão de pregagens resistentes, com função confinadora (fig. 9).

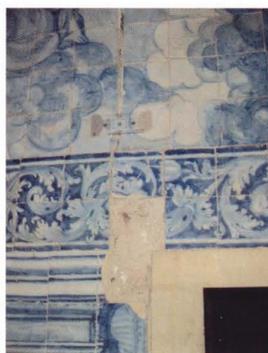
Fig. 3 - Controlo de abertura de fenda estrutural parede interior, revestida com painel azulejar

desligamento entre a parede lateral exterior e paredes ortogonais interiores, associadas ao fenómeno de fragilidade de fundações da parede exterior;

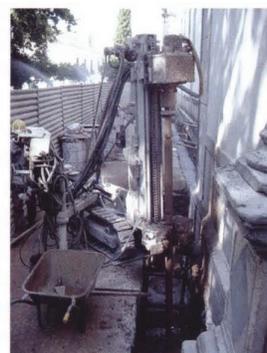
Fig. 4 - Execução de microestacas - lintel exterior à fachada lateral - fase de furacão em profundidade

- Reforço das fundações da parede lateral exterior e da Torre, por via da execução de microestacas em profundidade, encabeçamento e alargamento da área de implantação - linteis em betão armado, solidarizados às paredes resistentes originais por meio de conectores transversais ocultos (figs. 4 a 6);

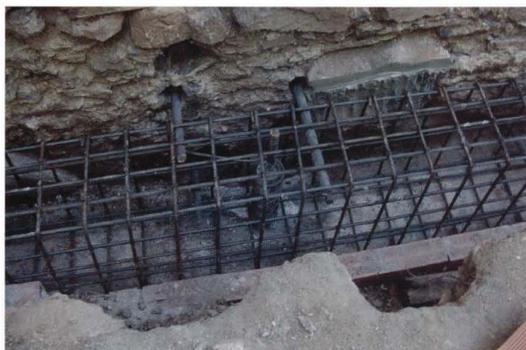
Fig. 5 - Montagem de armadura resistente e confinadores transversais em lintel de fundação, após execução de microestacas

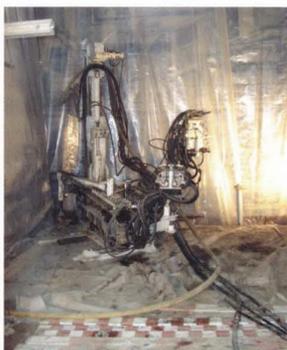
Fig. 6 - Fase de furação para inserção de microestacas - lintel interior

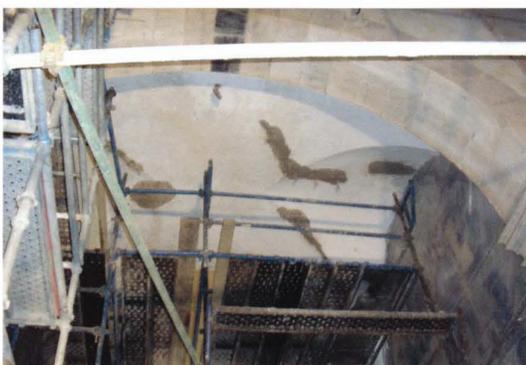
Fig. 7 - Consolidação de tectos por injeção controlada de calda - capela lateral

- Consolidação e reforço de suportes em alvenaria de pedra e bloco cerâmico, em tectos abobadados, paredes, pilastras e trompas do cruzeiro, restituindo a sua continuidade mecânica, capacidade resistente e de redistribuição de esforços actuantes (figs. 7 e 8);

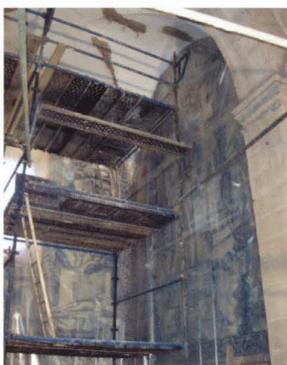
Fig. 8 - Protecção prévia de painel azulejar, para posterior consolidação e reforço de tectos e pilastras

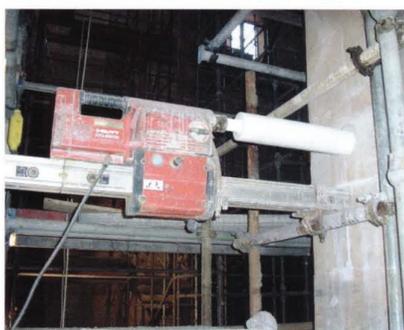
Fig. 9 - Reforço de pilastras por pregagens resistentes ocultas - fase de furação com caroteadora
