Capela do Monte, Velha Goa

A intervenção na igreja de Nossa Senhora do Monte em Goa conduzida pela Fundação Oriente é a mais importante obra de reabilitação arquitectónica e restauro até hoje levada a cabo por instituições portuguesas no sul da Ásia em matéria de dimensões, custos e importância simbólica.

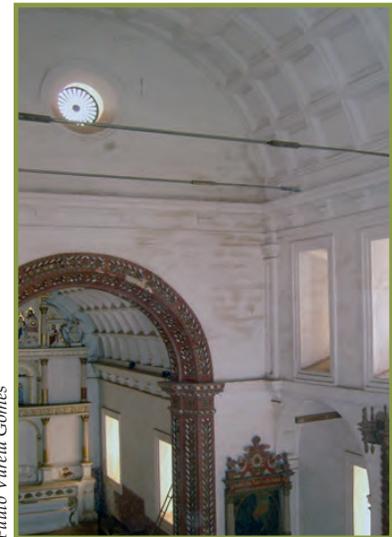
A Capela do Monte hoje: interior, vendo-se dois dos tirantes de aço

“- colocação de 4 tirantes em aço inoxidável com 2cm de diâmetro [estes tirantes agarram as paredes da igreja uma à outra atravessando lateralmente o vão da nave ao nível do arranque da abóbada];

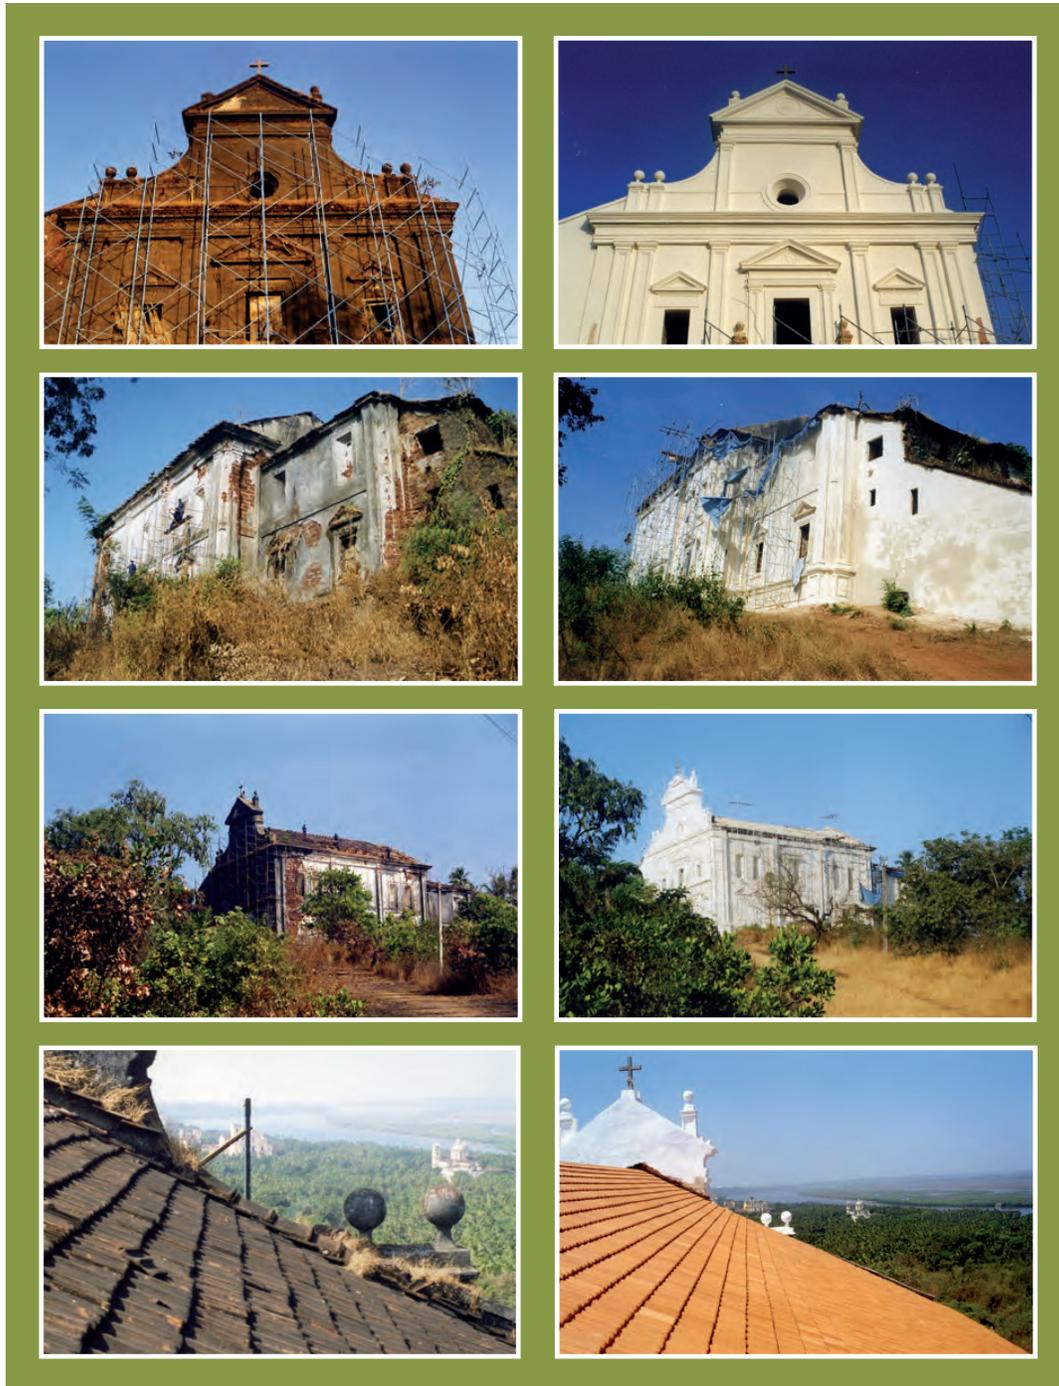
A *Capela do Monte* chegou ao fim do século XX em grave risco estrutural: a abóbada de berço apresentava fracturas longitudinais que mostravam que as paredes estavam a afastar-se. Uma varanda ou *loggia* encostada ao flanco norte da igreja deformava a parede desse lado e estava ela própria a desmontar-se. O telhado muito danificado, permitia a infiltração de enormes quantidades de água aquando das chuvas torrenciais da monção de sudoeste (Junho a Outubro).

Registos fotográficos antes e depois da intervenção (cedidos por Adelino Rodrigues da Costa)

- reposição, através de colocação das pedras em falta e injeção de argamassas em juntas, de um carrego da abóbada constituído por uma “sandwich” de argamassas bastardas, de geotêxtil e de fibra de vidro;

- ancoragem da parede sul às paredes nascente e poente, e da abóbada às paredes limítrofes, por meio de colocação de gatos em aço inoxidável;

- ancoragem do pavimento superior da loggia à parede norte da capela (no decurso dos trabalhos verifi-

cou-se ser igualmente necessário colocar barras metálicas no intradorso das abóbadas de arestas da *loggia* para reforçar arcos instáveis);

- reforço das fundações da parede sul e dos contrafortes do lado norte;
- reparação dos contrafortes da parede norte”.

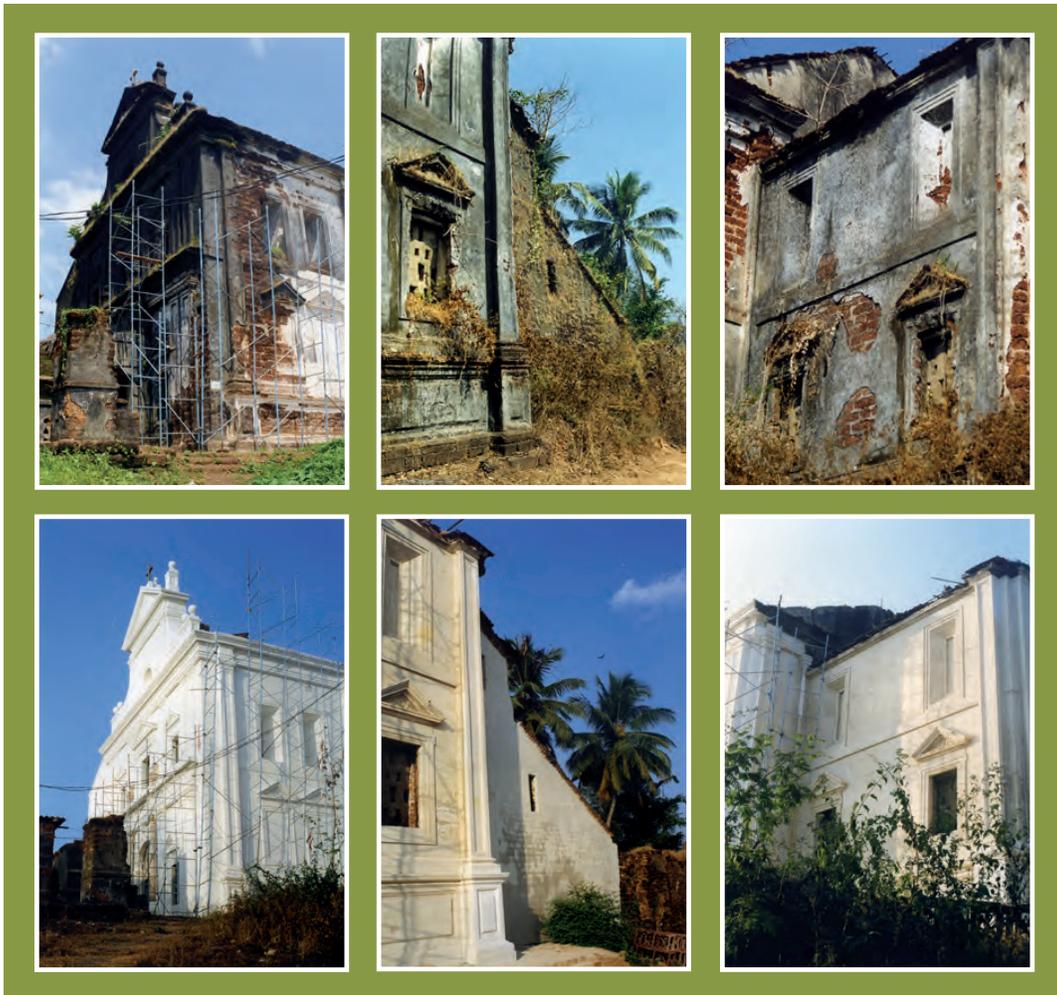
Registos fotográficos antes e depois da intervenção (cedidos por Adelino Rodrigues da Costa)
