Conservação e Restauro do Património Integrado do Teatro Ribeiro da Conceição de Lamego

Eng.º MIGUEL FIGUEIREDO,
Dr.ª ADRIANA TORRES,
Grupo de Gestão de Conservação
e Restauro da A. Ludgero Castro

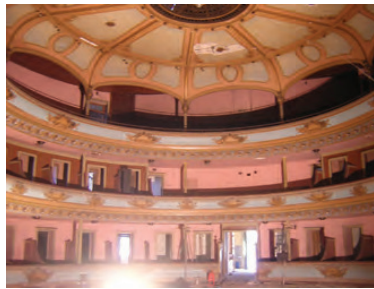
Aspecto geral da sala antes da intervenção
