# Mausoléu dos Beneméritos da S. C. Misericórdia de Lisboa Alto de São João

## O restauro estrutural e conservação geral do monumento

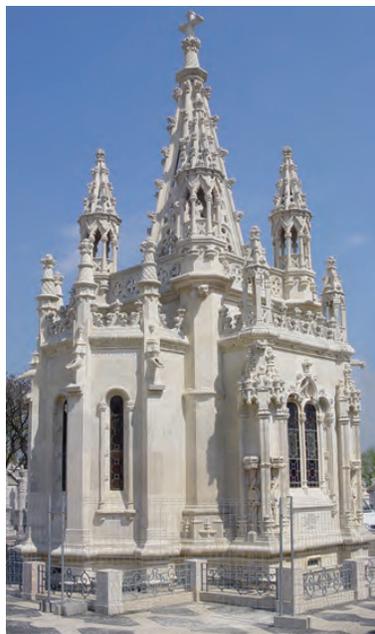
1 - Vista geral do Mausoléu dos Beneméritos

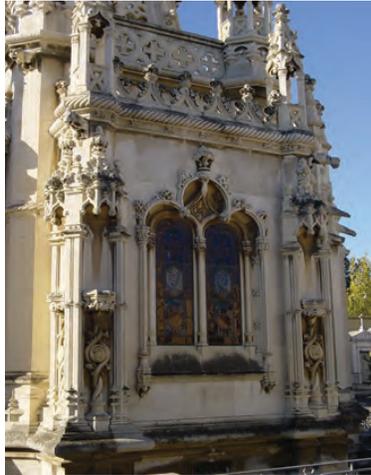
- Manchas negras – incrustações, com especial concentração em saliências (fig. 2);

2 - Pormenor da fachada lateral e vitral, antes da intervenção

#### 5. Remoção de crostas negras

Para a remoção de crostas negras empregou-se um micro jacto a pressão controlada de areia de sílica, tendo-se humedecido previamente a superfície, com aplicação localizada e previamente seleccionada.

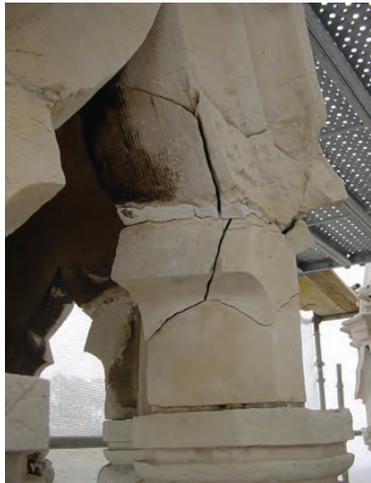
- Fracturas e delaminação generalizadas em colunelos de suporte dos coruchéus, causada pela oxidação de pernos metálicos interiores (fig. 3);

3 - Fractura e delaminação em colunelo do coruchéu, provocada por oxidação de varão metálico interior

#### 12. Desmontagem e remontagem de dois coruchéus

Com a finalidade de se proceder à substituição de elementos metálicos oxidados (que estavam a provocar a degradação estrutural, evidenciada pela delaminação progressiva da pedra) efectuou-se a desmontagem e remontagem de dois coruchéus. Após a desmontagem, removeram-se os elementos em ferro, assim como as argamassas de cimento Portland e procedeu-se à colagem de partes que se encontravam fragmentadas. Como materiais de substituição foram incorporados pernos roscados de aço inoxidável e argamassas de areia e cal hidráulica natural.

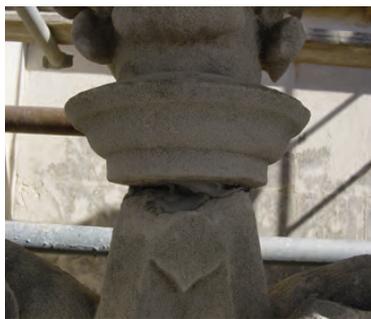
- Ligações estruturais débeis nos apoios a ornamentos (fig. 4);
- Infestação biológica;
- Obstrução de canais de escoamento de águas pluviais.

4 - Colagem estrutural de elementos salientes com argamassa de base epoxídica
