Reabilitação do Torreão da Ala Oriental na Praça do Comércio

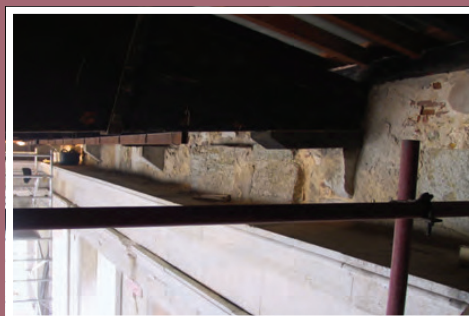
Cachorro de pedra fracturado

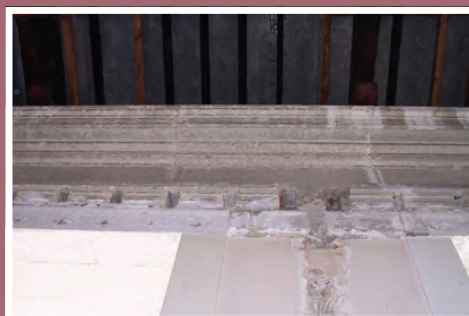
Sanca de cantaria por restaurar

Salienta-se, ainda, o trabalho executado na recuperação da sanca em cantaria existente no topo das paredes do torreão, a qual se encontrava bastante danificada. Procedeu-se à sua limpeza, sem provocar danos, e ao preenchimento das lacunas e juntas com argamassas apropriadas e correcta adaptação cromática.

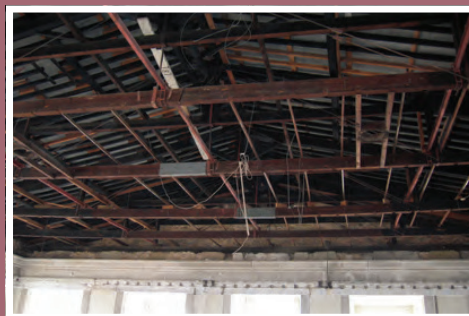
Asnas por reforçar

a montagem de novas divisórias. O trabalho com maior realce, e envolvendo maior tecnologia, foi o reforço da estrutura da cobertura. Esta é constituída por asnas de madeira e atirantadas por varões de ferro, que apresentavam graves problemas de deformações, tendo uma flecha a meio vão na ordem dos 20cm. A solução de reforço consistiu em aliviar as cargas do revestimento da cobertura sobre as asnas de madeira, permitindo, assim, a execução do seu reforço com madeira e chapas metálicas. O trabalho foi dividido em três fases por não ser possível proceder ao reforço de todas as asnas em simultâneo, pois

asnas metálicas paralelas à asna de madeira a reforçar. Todo este sistema foi necessário para, quando os macacos hidráulicos entrassem em funcionamento, as asnas metálicas elevarem as madres e, desta forma, aliviar as cargas transmitidas nas asnas de madeira. Concluída esta tarefa, procedeu-se aos trabalhos de reforço. Nos apoios das asnas, foram executados cachorros metálicos, substituindo os existentes em pedra que se encontravam fracturados. Seguiram-se os trabalhos de reforço da linha inferior da asna que se caracterizou na colocação de duas chapas metálicas, reduzindo, assim, as tensões instaladas na sec-

ção de madeira. Depois deste trabalho reforçaram-se as pernas da asna por meio de duas vigas KERTO com a função de absorver esforços de flexão e de rigidificar as pernas de madeira existentes. Após esta tarefa, colocaram-se prumos e escoras em madeira. Nas diversas uniões entre os elementos de madeira, criaram-se novas ligações metálicas entre eles (pés de galinha, tês e esquadros). Concluído o reforço da asna, retirou-se a pressão introduzida nos macacos hidráulicos, desmontando-se as asnas metálicas e plataforma de acesso ao local da intervenção. Seguiram-se mais duas fases iguais à descrita anteriormente.

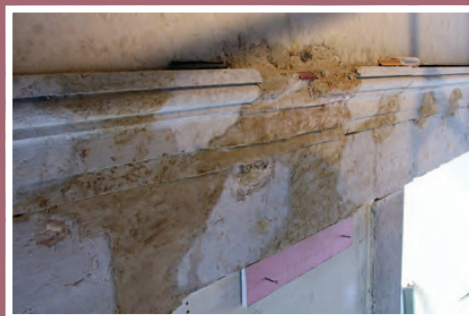
Sanca de cantaria em fase de restauro

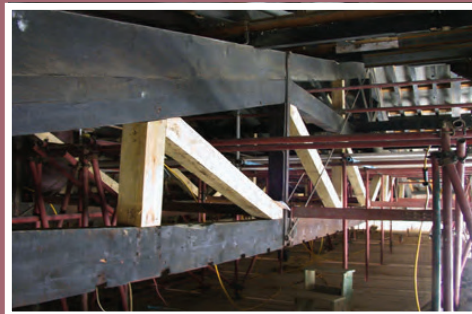
Prumos e escoras em madeira

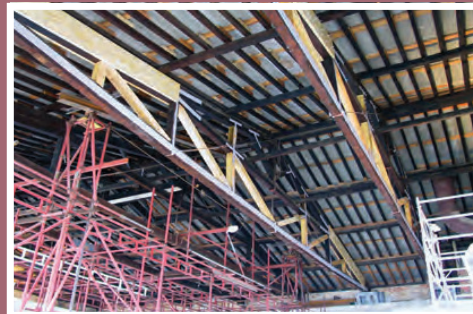
Asnas reforçadas e plataforma de acesso aos trabalhos

Cada fase consistiu na montagem da plataforma constituída por uma estrutura tubular assente em vigas de madeira de modo a que as cargas fossem distribuídas pelo pavimento. Nesta plataforma foram distribuídos pilares (paralelamente às asnas de madeira), e sobre cada um destes pilares colocaram-se macacos hidráulicos onde foram apoiadas

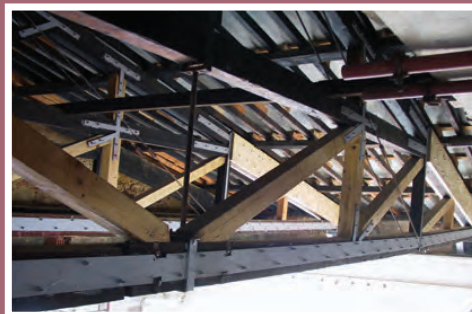
Asna de madeira reforçada

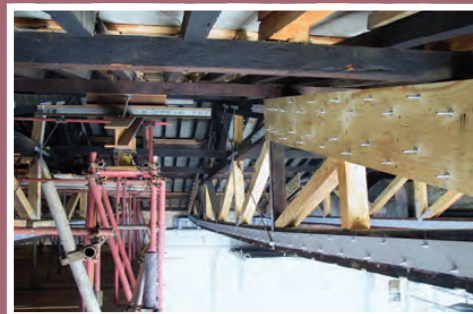
Asna de madeira reforçada e apoio com macaco hidráulico
