# Capela do Convento de Corpus Christi, em Vila Nova de Gaia

## As várias condicionantes de uma intervenção

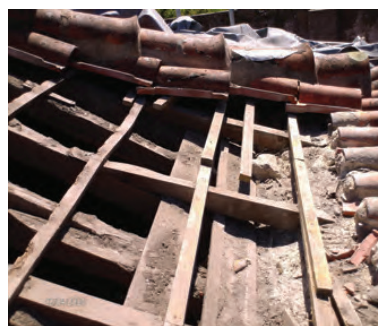
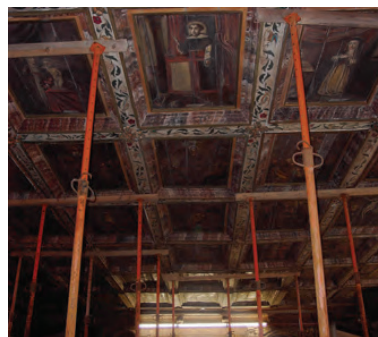
A igreja encontrava-se em adiantado estado de degradação, motivado pelo mau estado das coberturas, com graves infiltrações de água das chuvas, que originaram a deteriora-

2 - Aspectos do estado de degradação do edifício

ção do seu valioso interior, como os estuques, talha e pinturas, com realce para o coro alto e capela-mor (fig. 2). Também foram detectados problemas ao nível estrutural, na nave central e abóbada da capela-mor, na estrutura de madeira das coberturas e humidade ascensional.

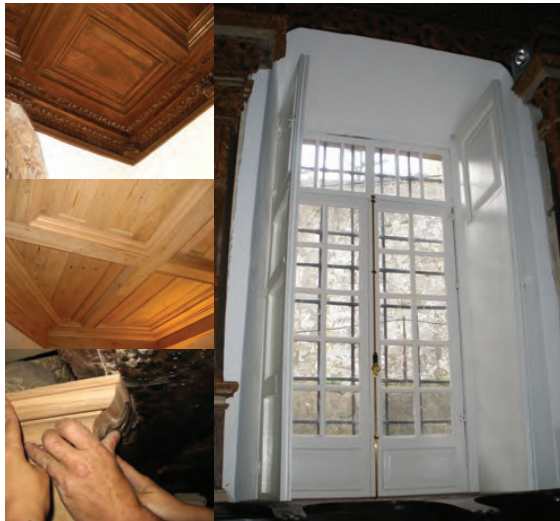
4 - Vários aspectos da intervenção nos tectos

Relativamente aos trabalhos de carpintaria, procedeu-se ao restauro dos pavimentos em soalho (madeira de

castanho (fig. 4).

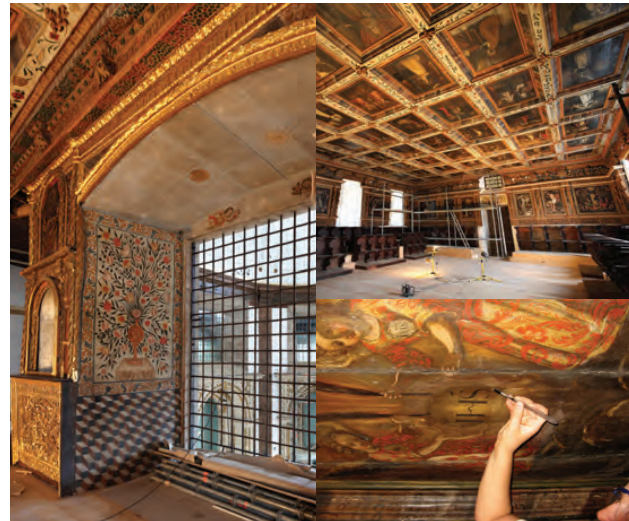
5 - Trabalhos de conservação e restauro do património integrado

Uma parte significativa da intervenção foi ao nível da conservação e restauro do património integrado (fig. 5), que se encontrava bastante deteriorado como referido anteriormente. Como exemplo, podemos referir os retábulos e púlpito, os estuques e as pinturas murais e sobre tela. No coro alto foi feita a intervenção no cadeiral, nos espaldares e nas pinturas murais e do tecto em caixotões.
