# Intervenções de reabilitação na igreja de N.<sup>a</sup> Sr.<sup>a</sup> da Assunção

## *Igreja matriz de Caminha*

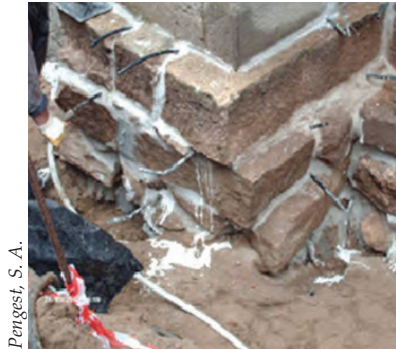
Contraforte da parede sul - consolidação superficial de fundações; - injeção de calda Albaria Iniezione

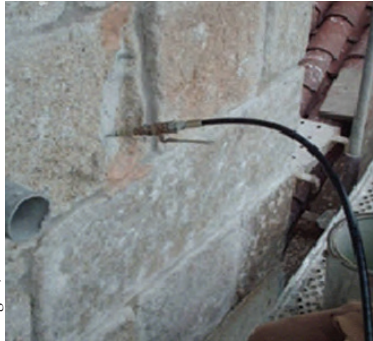
Paredes exteriores da torre - injeção das fissuras das pedras (resina de poliéster e resina epoxi)

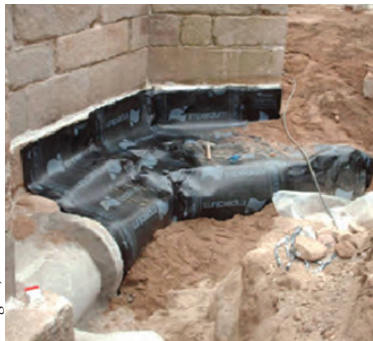
Sistema de ventilação exterior da base das paredes

- impermeabilização dos pavimentos térreos da igreja;
- execução de um sistema de ventilação interior e exterior da base das paredes, de forma a minorar as anomalias associadas às humidades ascensionais;
- tratamento dos pavimentos em lajeado de granito existentes;
- recuperação dos taburnos existentes;
- fornecimento de novas peças de mobiliário, nomeadamente, altar, ambão, círio e bancos;
- recuperação das portas interiores e exteriores existentes;
- remodelação do interior da torre sineira que compreendeu a limpeza e tratamento das cantarias interiores e a execução de novos pavimentos e escadas em madeira;

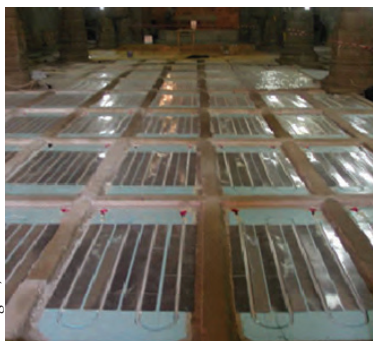
Pavimentos radiantes - difusores e tubo wirsbo

- instalação de um sistema de aquecimento por pavimentos radiantes, situado por debaixo do pavimento na zona dos bancos na nave central da igreja.
