Reabilitação - Criar valor

A Edifer Reabilitação vem desenvolvendo há um ano e meio um importante trabalho de reabilitação num edifício de habitação na Rua Vitor Cordon n.º 11, na zona do Chiado, em Lisboa. Trata-se de um imóvel pombalino que se desenvolve ao longo de quatro pisos elevados e um quinto em águas furtadas e que se caracteriza por não possuir paredes laterais e por ser composto por

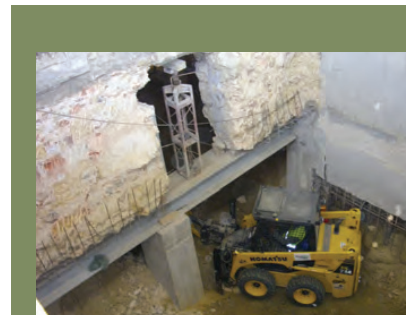
A imposição de uma cave para estacionamento obrigou à demolição e descalce de parte dos elementos de fundação (fig. 1). Assim, foi necessário executar uma estrutura metálica, composta por perfis HEB 240, HEB400 e lajes colaborantes (ao nível do piso de entrada), para garantir a sustentação de todo o edifício durante o período de escavação e contenção periférica.

1 - Fachada tardoiz suportada por estrutura metálica

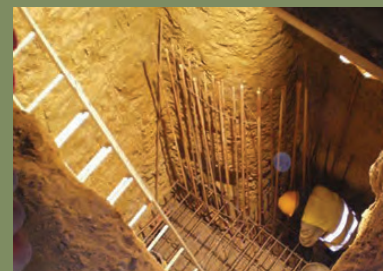
3 - Execução de poços de fundação

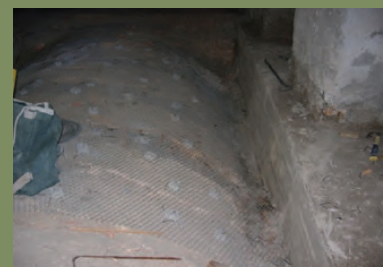
5 - Reparação de fissuração de abóbadas

Reforçaram-se, também, as abóbadas, que apresentavam algumas fissuras, através de uma solução composta por uma malha metálica seguida de uma lâmina de betão (fig. 5).

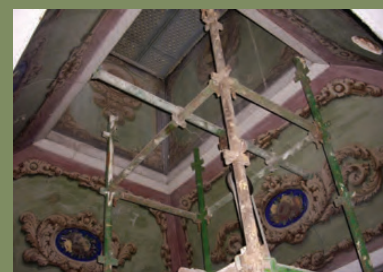
7 - Frescos no interior do lanterna

A opção de projecto em aumentar um piso, levou à necessidade de elevar o lanternim do topo das escadas sem o desmontar, uma vez que o acabamento interior de estuque e frescos representava um elemento singular caracterizador do edifício. Para elevar o lanternim e colocá-lo na posição prevista, recorreu-se a empalmes e realçamentos simultâneos dos vários elementos estruturais do lanternim de modo a garantir a integridade da estrutura e dos acabamentos interiores (fig. 7).

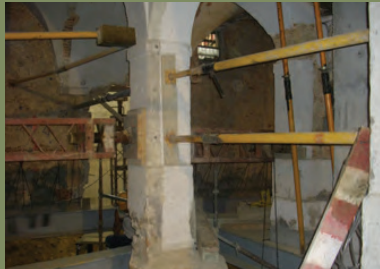
Desta forma, foi possível o avanço dos trabalhos de demolição, descalce e contenção da cave em segurança, ao mesmo tempo que se manteve uma outra frente de trabalhos de consolidação ao nível dos pisos

2 – Escoramento de arcos e abóbadas para colocação de estrutura metálica no primeiro sobrado

elevados (figs. 2 e 3).

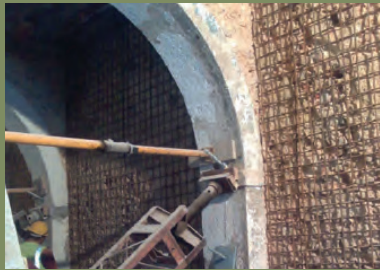
4 – Arcos torais escorados e pregados às paredes laterais

Ao nível das paredes e arcos, a intervenção recorreu a pregagens nas paredes através de furações e colocação de varões selados com Grout, fixos por anilhas e roscas para permitir o descalce das bases de fundação dos arcos, enquanto se procedia à execução da nova estrutura de contenção e apoio da grelha metálica (fig. 4).

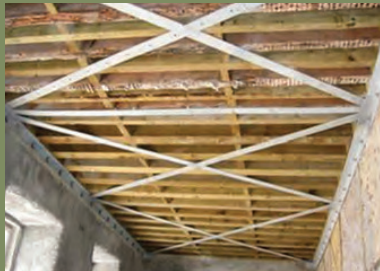
6 – Reforço inferior dos pavimentos através de cantoneiras e perfis de aço

Reforçou-se, ainda, a estrutura através de cantoneiras metálicas chumbadas às paredes e com perfis de aço, colocados na diagonal, minimizando a deformação natural da estrutura dos pavimentos de madeira (fig. 6).

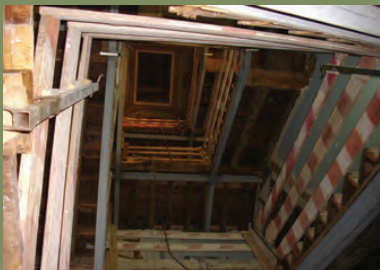
8 – Reforço da estrutura das escadas

A instalação de um elevador (panorâmico a partir do primeiro andar), na bomba das escadas, implicou a redução da largura das escadas, através da remoção das pernas e das cadeias junto à bomba, e ao consequente reforço através de uma estrutura de perfis IPE 160 aparafusados nos frontais (através de varões e chapas soldadas) (fig. 8).
