Reabilitação de um palacete em Braga

Exemplo de uma intervenção após um incêndio

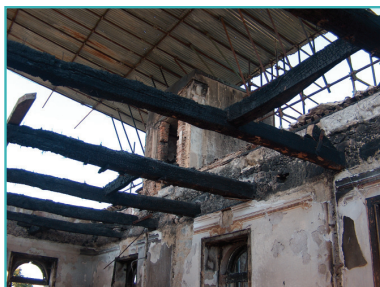
2 - Aspecto da estrutura após o incêndio.

Em consequência do incêndio, a casa ficou com os terceiro e quarto pisos destruídos (fig. 2) e registou grandes perdas no segundo, com realce para a grande degradação dos estuques (fig. 3). As pinturas decorativas apresentavam danos que, felizmente,

A estrutura de madeira e os revestimentos dos soalhos dos últimos pisos e da cobertura ficaram em estado irrecuperável, assim como as caixilharias, especialmente as interiores de madeira.

A primeira medida tomada foi a execução imediata de uma cobertura provisória integral para protecção do imóvel contra a água da chuva, dado o incêndio ter ocorrido em Dezembro. Paralelamente, foram feitas verificações de segurança ao edifício, assim como o desmonte de todas as partes que apresentavam um equilíbrio instável e todos os elementos a preservar, como, por exemplo, ornatos de gesso dos tectos.
