# Reabilitação da Igreja Matriz de Cacela Velha

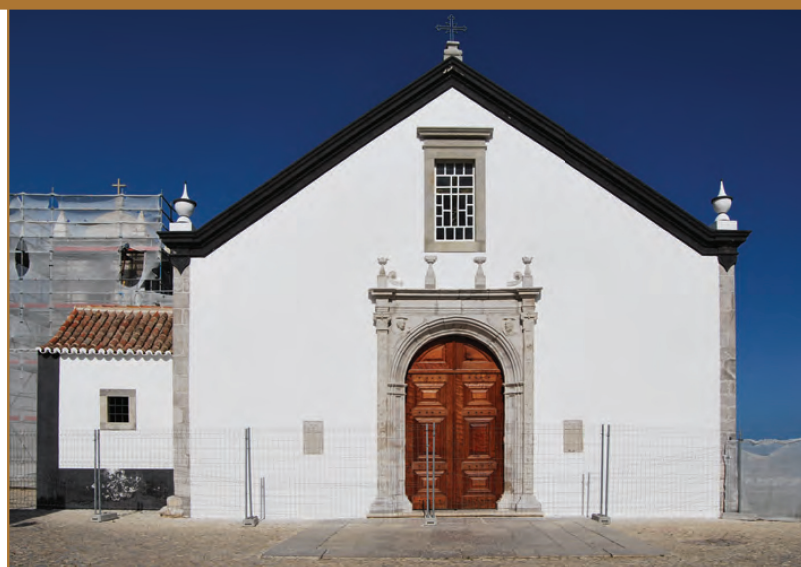
Alçado principal poente (durante a intervenção).

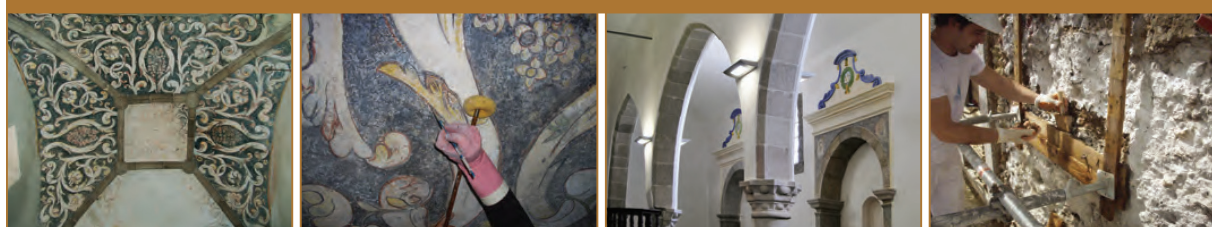
Pintura mural posta a descoberto.

Pormenor da reintegração.

Vista interior da Igreja.

Reconstrução parcial de um paramento em taipa

A metodologia adoptada visou, por isso, a recuperação dessas campanhas subjacentes, que ainda se encontravam em bom estado de conservação, em detrimento das mais recentes, com recurso a meios mecânicos adequados. Posteriormente, foram levados a cabo o saneamento das áreas degradadas, a remoção e/ou tratamento dos elementos metálicos oxidados e as necessárias reconstituições volumétricas, com argamassas de cal, bem como colmatadas pequenas lacunas, fendas e fissuras.

A reintegração cromática final foi elaborada com recurso a materiais reversíveis e técnicas diferenciadas e ilusionistas, Rigattino e velaturas, através de traços verticais ou manchas, consistindo no refechamento de lacunas basilares para uma melhor leitura e interpretação do conjunto.
