OZ Inspeção, Levantamento e Diagnóstico de Construções

Diagnosticar antes de reabilitar

Teatro Nacional de São João

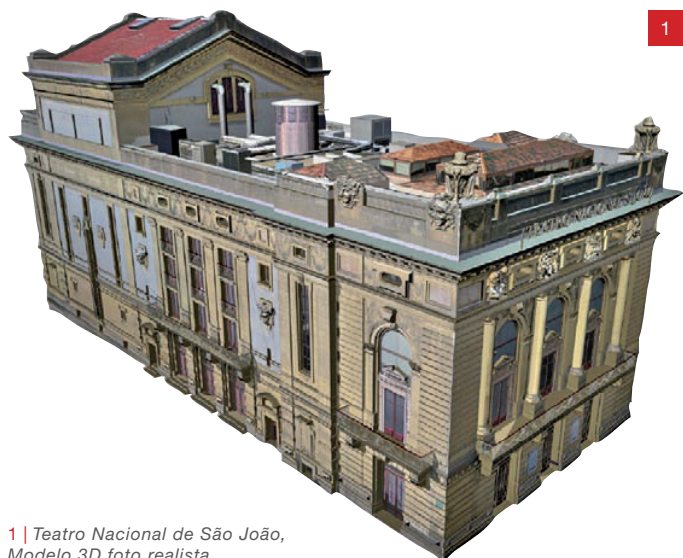
1 | Teatro Nacional de São João, Modelo 3D foto realista.

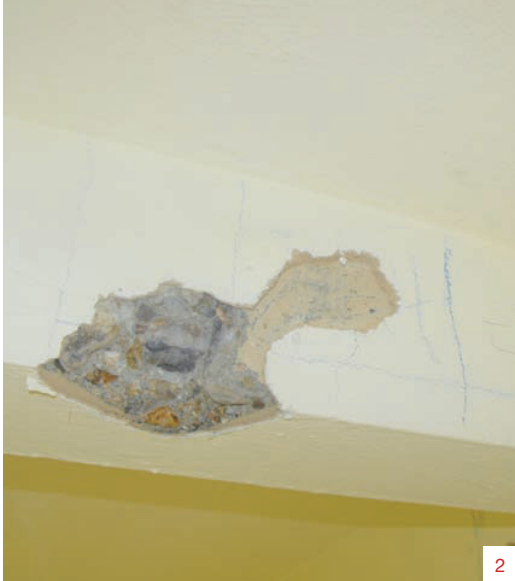
2 | *Disposição da malha de armaduras detectada com um pacómetro numa viga e sondagem efectuada para confirmação do diâmetro dos varões. Convento de São Domingos.*

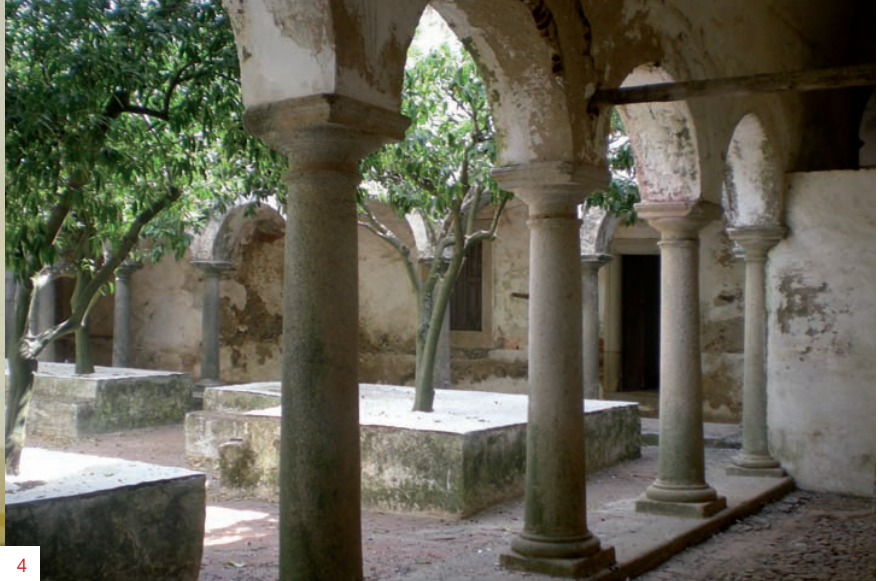
4 | *Arcadas do claustro do Convento de Nossa Sr.ª da Luz, em Arronches.*

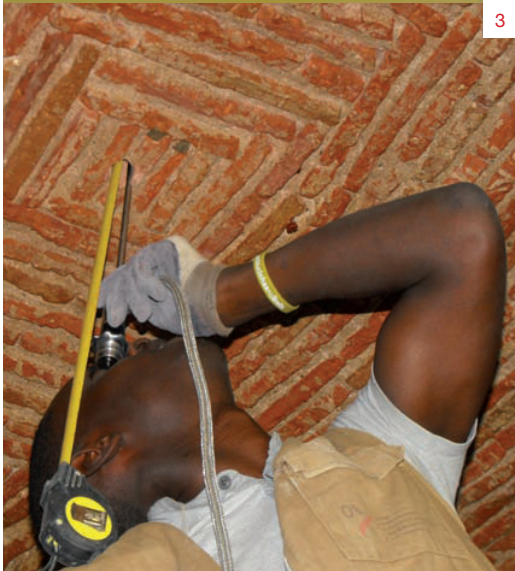
3 | *Observação endoscópica de um furo executado para avaliação da espessura da abóbada e de eventuais enchimentos. Convento de São Domingos.*
