# Monumenta

## *Diversidade na preservação do património edificado*

**Luís Pedro Mateus** | Eng.º Civil  
**Joel Claro** | Conservador Restaurador  
Monumenta, Lda.

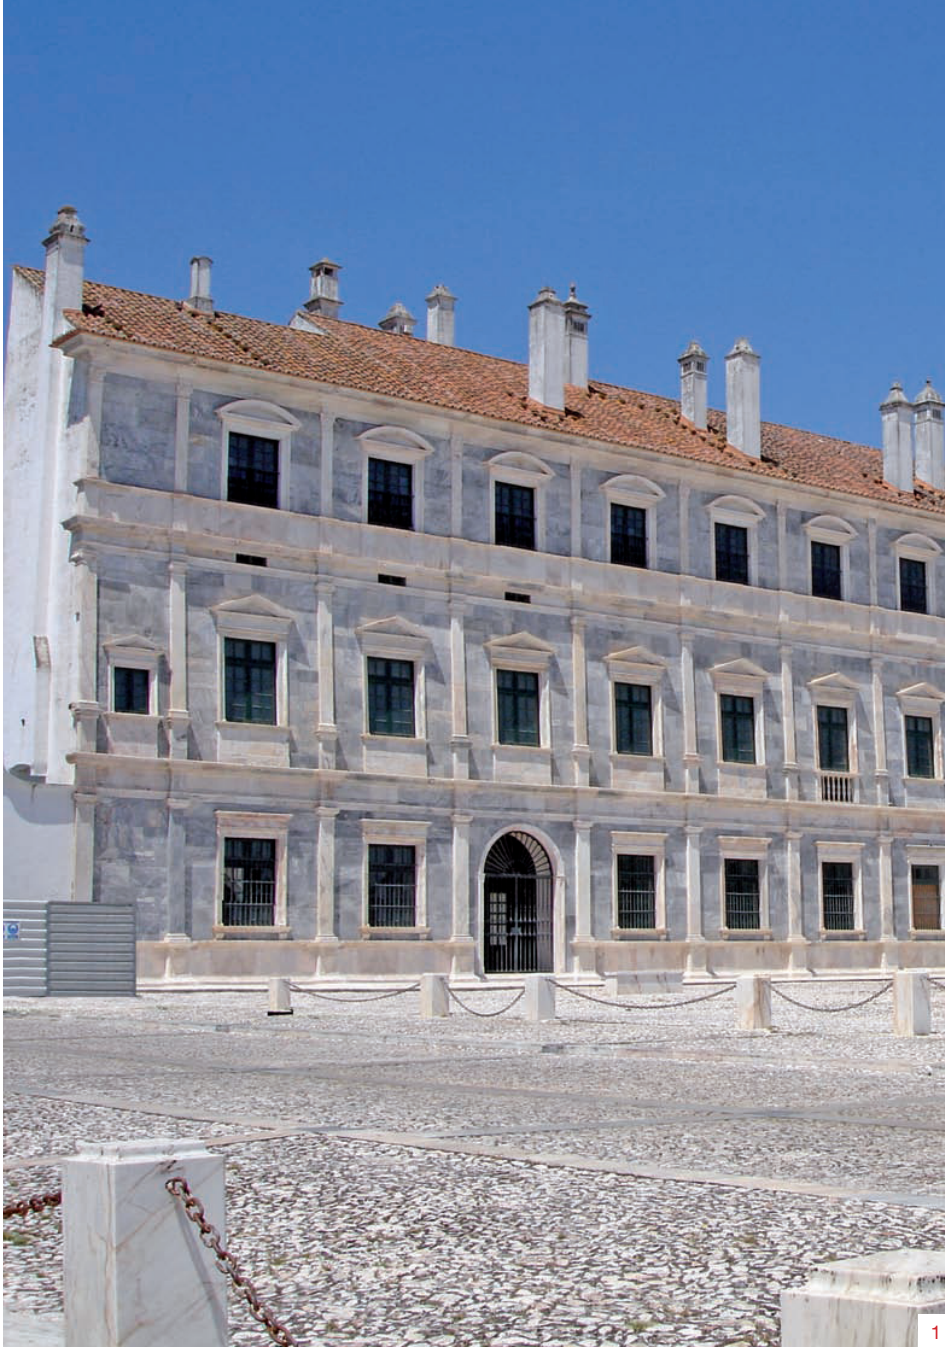
O revestimento pétreo apresentava cenários patológicos importantes, como a colonização biológica, fracturas, delaminação superficial, abrasão e desgaste superficial causado pela acção físico-química dos agentes atmosféricos, perda de coesão e inexistência de preenchimento de argamassas em juntas, existência de materiais prejudiciais, elevado grau de corrosão em elementos metálicos – serralharias e fixações.

1 | Vista geral da fachada na fase final da intervenção. Paço Ducal, em Vila Viçosa.

A intervenção de conservação e restauro das superfícies e elementos pétreos, obedeceu a critérios de tratamento na perspectiva da prevenção dos fenómenos de adulteração superficial verificados, contemplando igualmente acções de restituição de componentes necessários à estabilização e fixação de alguns elementos fragilizados por fracturas, ou com sinais de destacamento eminente, salvaguardando a sua estabilidade física, mantendo a sua identidade construtiva e proporcionando a leitura estética dos seus materiais e contrastes originais à sua concepção.

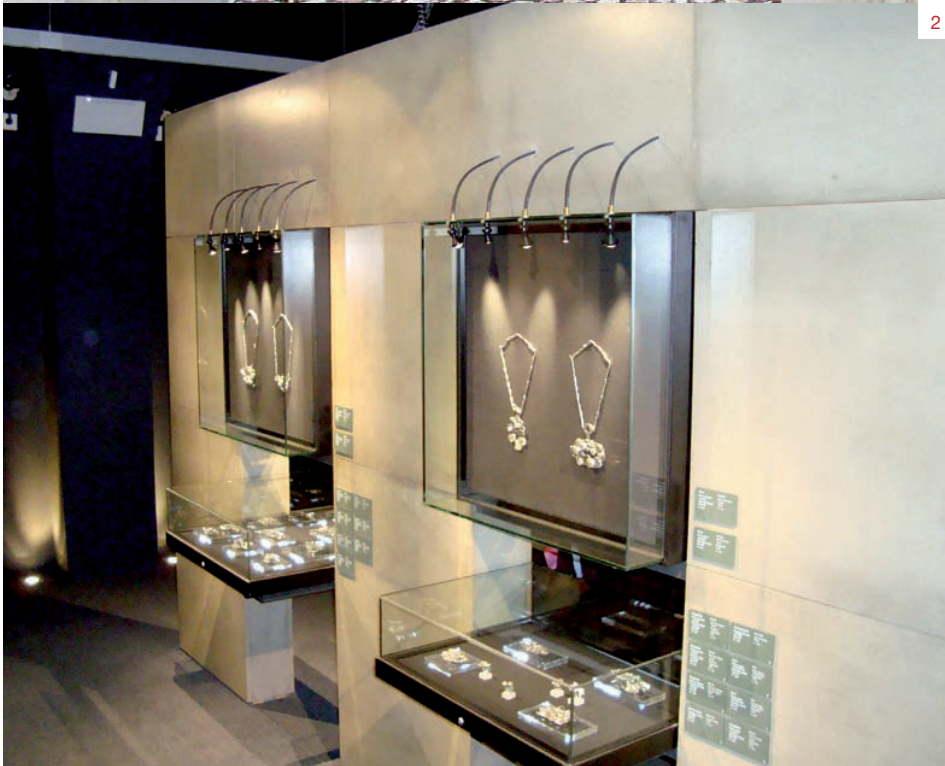
2 | Espaço expositivo interior – armários e vitrines. Museu Alberto Gordillo, em Moura.

Face ao novo programa de usufruto, a intervenção integrou uma componente de tarefas relacionadas com estruturas internas de exposição, definição de circuitos preferenciais de circulação e interpretação do espólio, integrando soluções específicas de mobiliário expositivo e de iluminação adaptadas a essas exigências.
