Palácio da Bolsa

Intervenção no lanternim da Escadaria Nobre

Filipe Ferreira | Eng. Civil, AOF

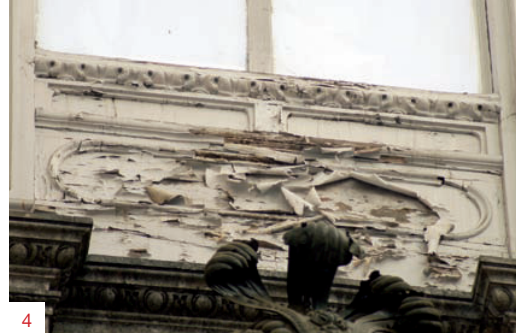
4

O remate do tambor da clarabóia, com as águas do telhado da cobertura, em rufo de chumbo coberto com telas betuminosas, encontrava-se em avançado estado de degradação, devido às alterações a que foi sujeito e ao desgaste dos materiais que o constituíam. Esta patologia originou infiltrações no interior do espaço, e consequentemente a degradação de algumas molduras das almofadas dos vãos. (Fig. 5). Os restantes elementos de revestimento, apenas apresentavam perdas pontuais de material, por queda, devido à esbelteza desses elementos decorativos. Parte deles, são reforçados com folha de chumbo, para melhor fixar as diversas peças dos elementos

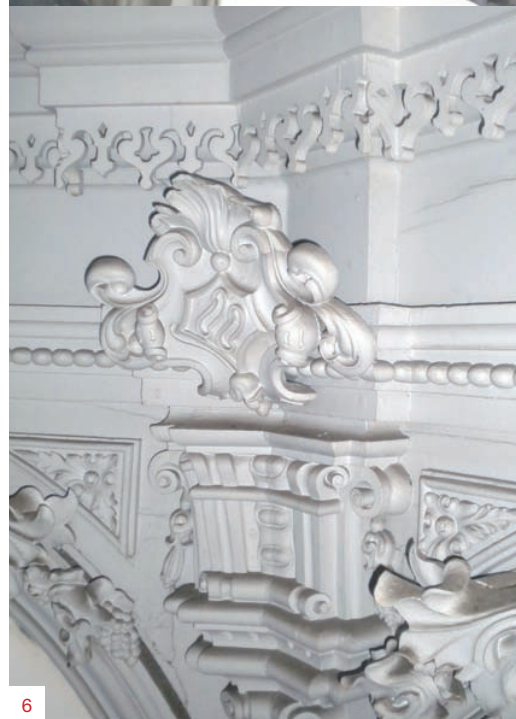
6

O projeto de intervenção foi elaborado pela AFA. Grande parte da superfície de madeira, apenas apresentava sujidade superficial, de pó acumulado, agravado com a humidade relativa do ar. (Fig. 6) A intervenção iniciou-se com uma limpeza manual, seguida de limpeza química, nas áreas mais afetadas. Os brasões que coroam as bandeiras das janelas, foram cuidadosamente removidos, para serem tratados e para permitirem a substituição dos vãos de ferro. Estes elementos estavam originalmente numerados, o que facilitou a organização e manuseamento das peças. As molduras das almofadas foram igualmente desmanteladas, para ser possível a substituição dos vãos metálicos. Alguns elementos apresentavam podridão, devido às infiltrações a que foram sujeitos, tendo sido substituídos pontualmente, através de próteses de madeira da mesma espécie, com perfil igual ao pré-existente. Após este trabalho inicial, toda a superfície foi preparada, para receber um esquema de pintura em esmalte de cor semelhante à pré-existente. Por se tratar dum lanternim, toda esta superfície pintada apresenta um risco acrescido de degradação por exposição solar. A escolha dos novos painéis de vidro, em vidro laminado, foi pensada para minimizar a radiação sobre os elementos interiores.
