Castelo de Noudar

A reconstrução da torre sudoeste

André Lourenço e Silva | Engenheiro Civil, Construtora Vila Franca Lda.

Castelo de Noudar - A reconstrução da torre sudoeste

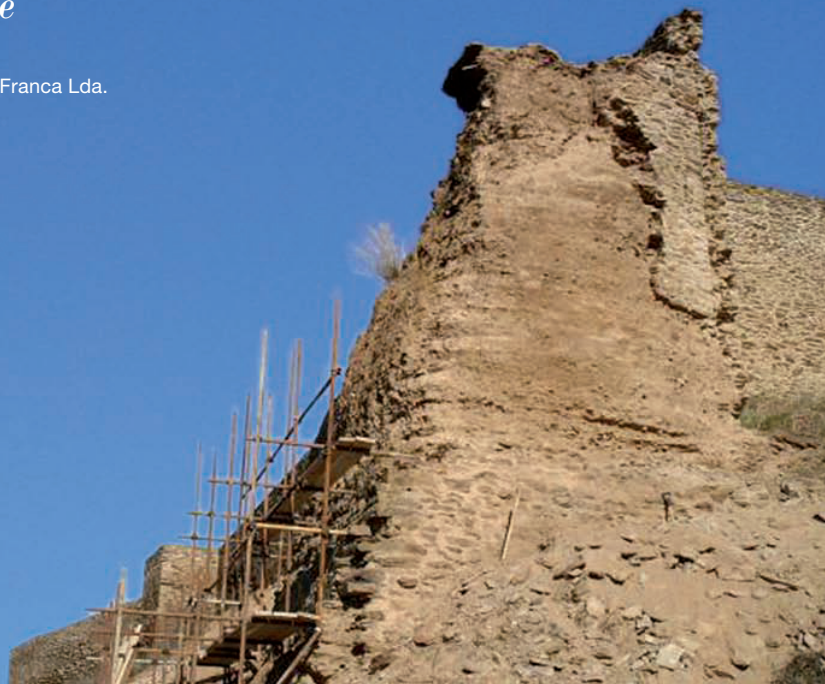
No início do projecto, evidenciaram-se muitos problemas, como a desagregação do núcleo, a fissuração e humidade profunda existente nas alvenarias remanescentes, além de outras questões ligadas ao desligamento das alvenarias do núcleo e ao enraizamento de arbustos entre as juntas das pedras de fundação.

1 | Castelo de Noudar - Torre Sudoeste. Vista antes dos trabalhos.

No âmbito da intervenção, desenvolveram-se várias acções, nomeadamente o desmonte dos panos de alvenaria remanescentes em desagregação (ou “instabilizados”) e a

reparação da parte do núcleo central da torre em desagregação. Esta implicou a remoção do material superficial inconsistente, formando planos ortogonais, horizontais e verticais, que serviram de apoio às camadas de material idêntico a acrescentar (Blocos de Terra Comprimida/BTC), de forma a criar o total preenchimento do interior da torre (ao nível do embasamento). O trabalho consistiu no tratamento de juntas e vazios recorrendo a argamassas compatíveis (tanto no tratamento de juntas, como de injecções), para o assentamento dos elementos de encaixe e colocação de conectores.

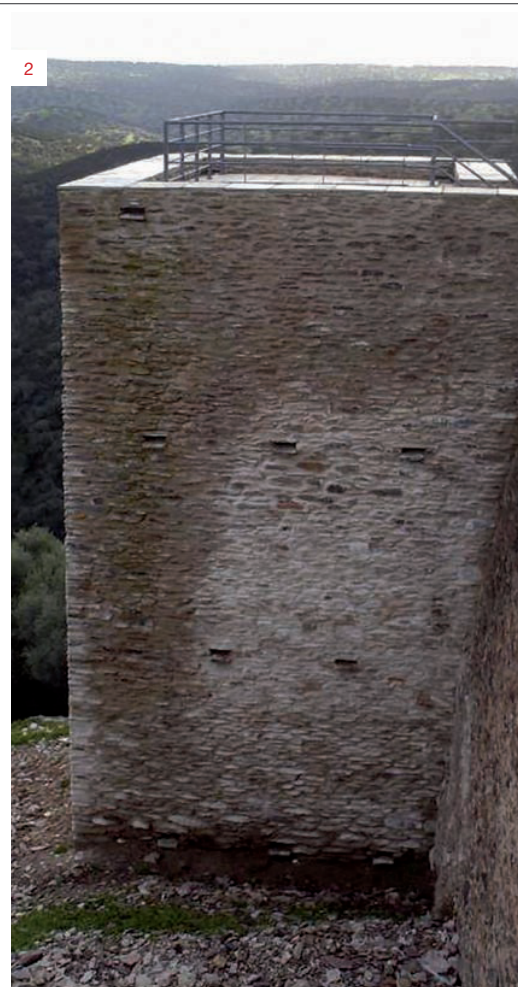
2 | Castelo de Noudar - Torre Sudoeste. Vista depois dos trabalhos.

Para a execução dos panos de muro em alvenaria de xisto recorreu-se a argamassas compatíveis e, quanto às peças de alvenaria, estas foram travadas através de embricamento (no plano da parede e no plano perpendicular), de modo a garantir a sua estabilidade e duração. Com a elevação das paredes foram instalados tirantes de aço inox, colocados dois a dois, de forma a ligar as paredes opostas da torre, contribuindo para a sua estabilidade.

Ao ritmo da elevação dos muros, promoveu-se o preenchimento do núcleo com blocos de terra comprimida, argamassados, que ocuparam o espaço entre a taipa existente e o muro de alvenaria de xisto exterior. No decurso do processo, foram colocados varões verticais de fibra de vidro,

atravessando e reforçando os blocos em toda a altura do muro (média de 7 m), com o intuito de proteger o núcleo da torre e as alvenarias. Foi ainda executado um capeamento da torre em lajes de xisto de dupla pendente para drenagem das águas pluviais, direccionada para as caleiras perimetrais e respectivas gárgulas nos topos destas. Tal foi executado de forma a permitir aos visitantes e às gerações futuras entender a época da intervenção, evitando os frequentes logros de datação das intervenções.
