Conservação da fachada norte da igreja de São Vicente de Fora

Limpeza e Remoção dos Graffiti

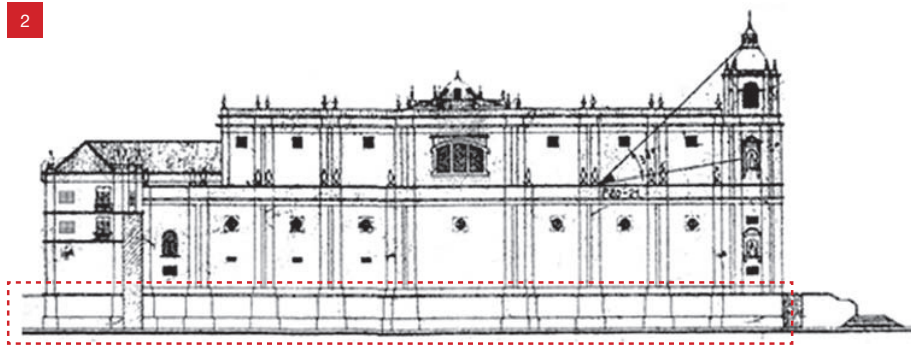
2 | Alçado Norte da Igreja de S. Vicente de Fora, com destaque para a zona onde decorreu a intervenção de conservação e restauro: limpeza, remoção de graffiti e protecção da superfície tratada. (fonte: Instituto da Habitação e Reabilitação Urbana)

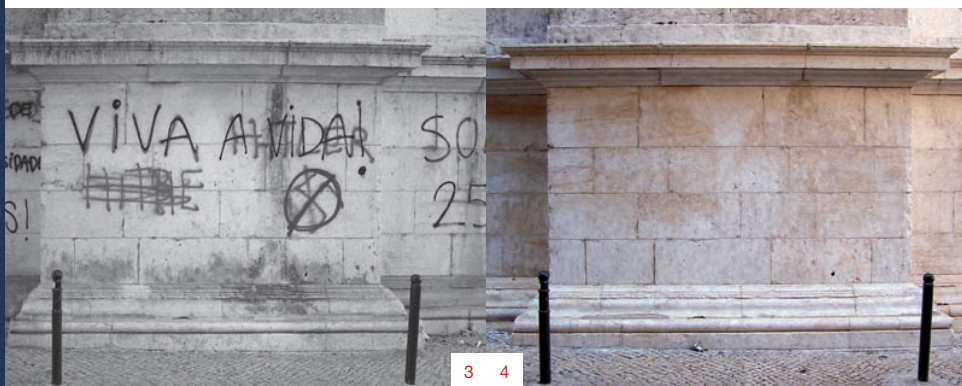
3,4 | Vista de um dos troços antes e após a intervenção de conservação

Operação	Metodologia de Trabalho
Documentação e registo	Registo fotográfico e gráfico
Tratamento biológico (fungos e plantas médias)	Desinfestação por meio da aplicação de biocida e herbicida e posterior remoção
Elementos metálicos	Remoção mecânica de alguns elementos metálicos disfuncionais e tratamento inibidor de oxidação dos restantes, com posterior protecção
Limpeza geral	Limpeza manual, com água corrente e escovas de cerda
Remoção de Graffiti	Limpeza química
Limpeza pontual	Limpeza micro-abrasiva, com a utilização de jacto de água e de sílica
Operações pontuais	Colagem de elementos em destacamento e substituição pontual de argamassas e estucagens
Protecção da superfície	Aplicação de agente protector anti-graffiti e hidrorrepelente
