# A Antiga Igreja de Ramalde

*Intervenção de Conservação e Restauro*

Eduarda Vieira e Rita Rodrigues | Escola das Artes - Universidade Católica do Porto

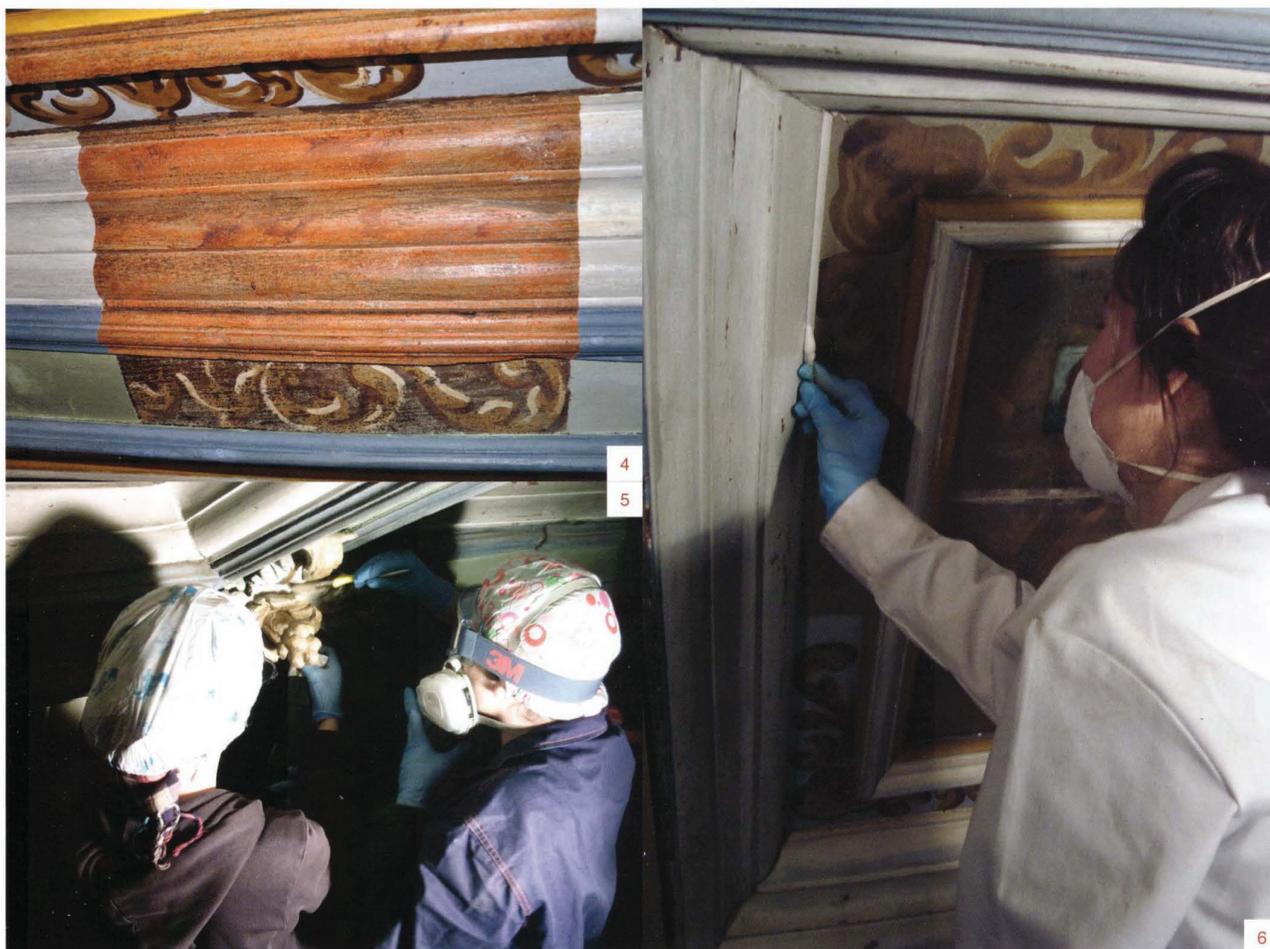
3 | Igreja de Ramalde  
Plano do tecto da nave revestido em caixotões pintados

cinco caixotões era instável, devido a vários factores entre os quais destacamos as flutuações termo higrométricas, relacionadas quer com a sua localização quer com as constantes infiltrações a partir do telhado; a particularidade da sua posição invertida (muito ligada à ocorrência de certos padrões de escorrências); a falta de manutenção; o envelhecimento natural dos materiais; os defeitos de execução técnica original e as intervenções de restauro inadequadas (sobretudo na zona do coro-alto, mais acessível), o que originou problemas ao nível do suporte e das camadas cromáticas. De entre as principais anomalias no suporte salientamos a existência de fendas, fissuras, do ataque de insecto xilófago, a grande fragilidade da estrutura lenhosa e a enorme acumulação de corpos estranhos, bem como sujidades e poeiras depositadas nos tardoços dos caixotões, que penetraram as camadas pictóricas através das fendas e lacunas. Por seu lado, as camadas cromáticas denunciavam um conjunto de anomalias comuns ao conjunto, tais como perda de matéria, provocada em grande medida pelas escorrências do telhado, o que também originou a migração de substâncias estranhas a partir do suporte e de que resultaram manchas de vários tipos, o envelhecimento e oxidação da camada protectora que lhes conferiu um tom muito escurecido que ocultou a paleta cromática

original. A deposição de uma densa película resultante dos resíduos da queima de incenso e velas diminuiu o brilho e a transparência do verniz protector, conferindo um aspecto baço às pinturas, o que dificultava a sua leitura. A severidade destas anomalias dependia da posição relativa de cada caixotão no conjunto, sendo maior nos caixotões confinantes com a parede interna da fachada principal. Foi realizado um mapeamento rigoroso do estado de conservação de cada caixotão, por forma a adequar os tratamentos.

A intervenção nos dez caixotões do coralto compreendeu diversas operações de tratamento nas quais foram utilizados materiais e produtos reversíveis. Do conjunto, nove dos caixotões foram tratados in situ, tendo-se desmontado um para proceder à correcção do sistema de assentamento das vigas do madeiramento de suporte. Vários factores estiveram na base desta opção, entre eles a avaliação do risco que representava o desmonte do conjunto e os recursos financeiros envolvidos face ao natural prolongamento dos trabalhos. No cumprimento estrito da estratégia de conservação definida, foram efectuadas, na fase inicial, operações de aspiração

das pinturas e molduras e respectiva higienização por via mecânica para remoção das sujidades acumuladas nas superfícies, fendas e fissuras, a que se seguiram várias fases de limpeza química das superfícies, apoiada pela investigação laboratorial que possibilitou uma melhor adequação dos solventes a utilizar.

A desinfectação preventiva foi realizada pontualmente como medida profiláctica de futuros ataques biológicos, sucedendo-se a fase de consolidação de suportes e a desoxidação dos elementos metálicos ou sua substituição por materiais novos. Por último, destacamos a integração das camadas de preparação, prévia à reintegração cromática e aplicação de revestimento protector.
