A Igreja Matriz de Valongo

Reabilitação da cobertura de madeira

Depois de no número anterior da Pedra & Cal termos apresentado, do ponto de vista histórico, a Igreja Matriz de Valongo, apontando as intervenções de reabilitação de que necessita, damos a conhecer a intervenção na cobertura de madeira, executada pela empresa Alfredo & Carvalhido.

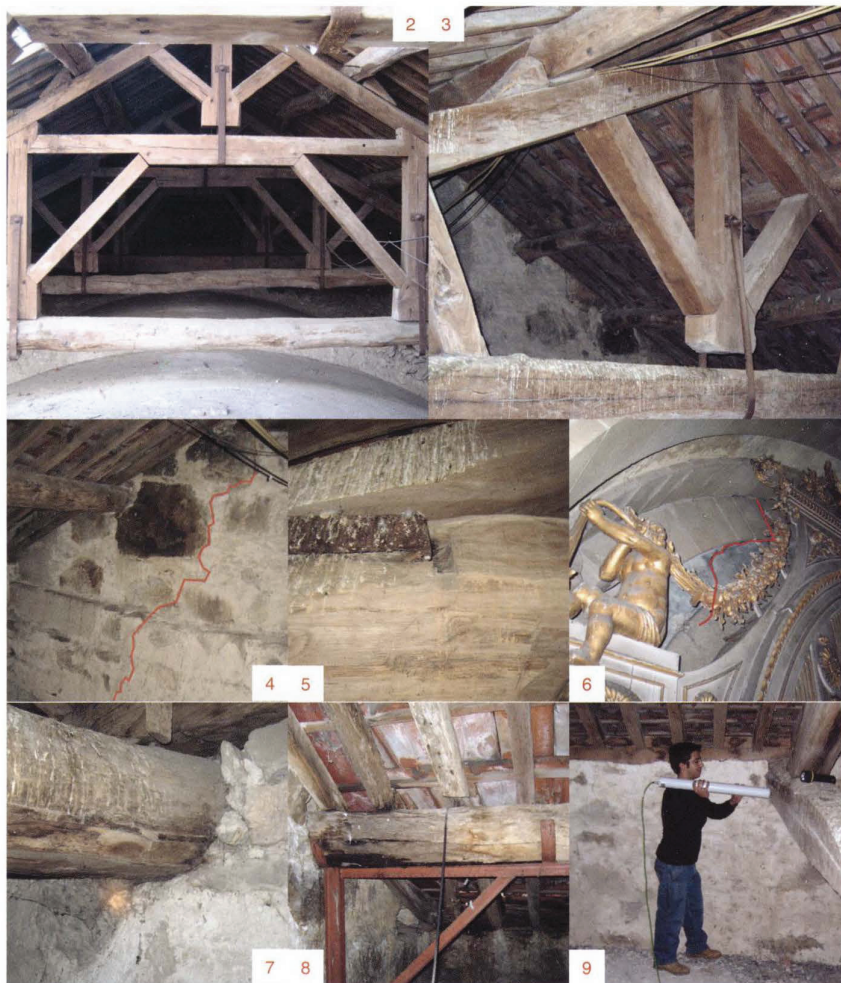
1 | Igreja Matriz de Valongo
Interior

A Igreja Matriz de Valongo, foi construída em meados do século XIX, sobre as ruínas da antiga igreja. É constituída por paredes resistentes de alvenaria/cantaria de granito, por abóbada de berço executada em alvenaria de tijolo com arcos torais de granito (Fig. 1) e apresenta cobertura de duas águas em estrutura de madeira.

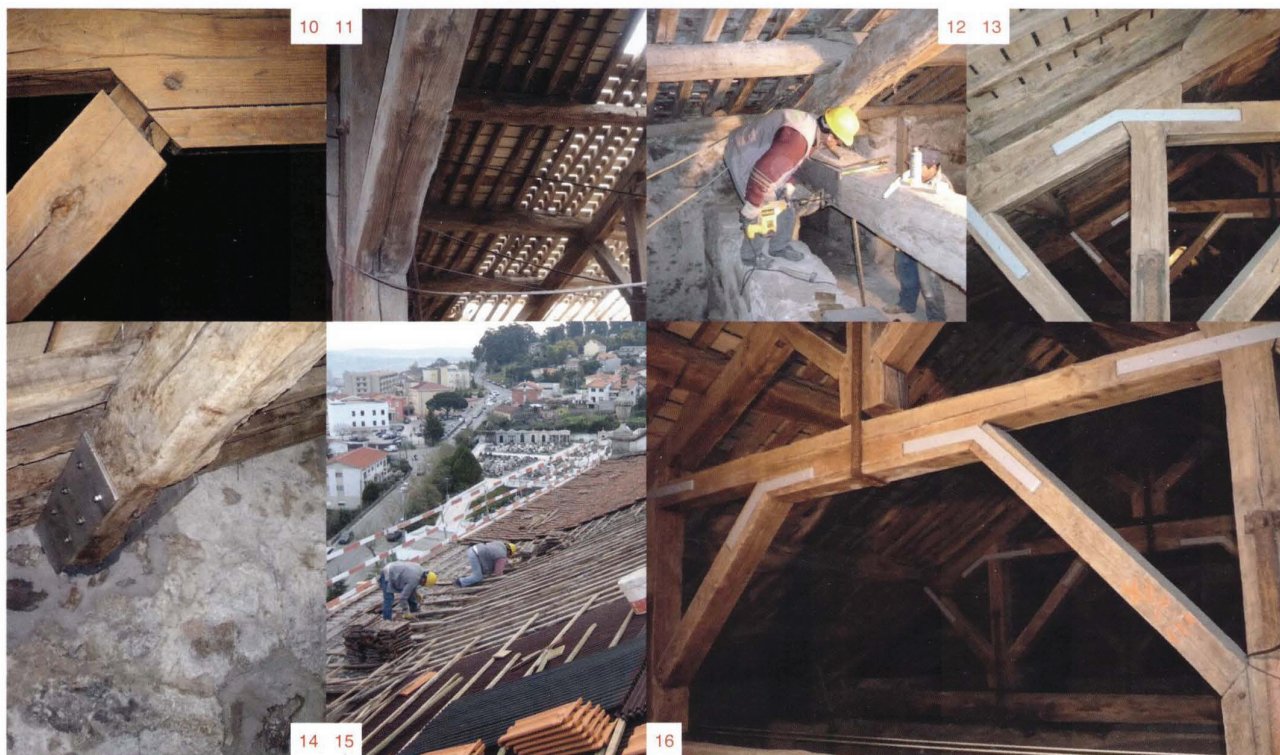
Verificava-se a existência de duas fissuras simétricas aos terços da parede de pedra localizada sobre os 2 arcos que executam o arco cruzeiro (Fig. 4) e uma abertura inferior na pedra de fecho. Este dano associado ao deslizamento dos ferrolhos metálicos de ligação das linhas das asnas às paredes de pedra (Fig. 5), evidenciaram a possibilidade de ter ocorrido um ajuste da estrutura de alvenaria resistente da Igreja a movimentos que possam ter existido na envolvente. O dano não se repercute em qualquer empenamento dos arcos (Fig. 6).

A degradação das coberturas de madeira, nomeadamente nas zonas de apoio dos elementos nas paredes de alvenaria, resultava, essencialmente, do apodrecimento da madeira e de ataques de agentes bióticos (caruncho e térmitas), ocorridos devido à presença de água na cobertura (Fig. 7). A existência de dois tipos de reforços metálicos nos apoios das madres e das cumeeiras nas paredes, executados em diferentes épocas, indicavam a relativa antiguidade da referida degradação (Fig. 8).

Através da inspeção visual foi possível observar a degradação de alguns elementos de madeira, tendo-se efectuado ensaios com o Resistógrafo (Fig. 9) para se determinar se essa degradação era apenas superficial ou se afectava o interior da secção transversal. Este ensaio permite obter uma avaliação integral da secção de madeira permitindo saber de degradações ou vazios internos. Este ensaio permite estimar algumas características mecânicas da madeira, avaliar o estado de conservação dos elementos estruturais e definir secções residuais úteis. A campanha de ensaios com o resistógrafo permitiu detectar a degradação intensa de algumas linhas de asnas nas zonas de apoio, com perda de secção transversal.

2 | Igreja de Valongo
Asnas da Nave

3 | Igreja de Valongo
Asnas da Capela-mor

4 | Igreja de Valongo
Fissuração da parede sobre o arco cruzeiro

5 | Igreja de Valongo
Movimento relativo entre a linha de algumas asnas e as paredes de alvenaria

6 | Igreja de Valongo
Fissuração do arco cruzeiro

7 | Igreja de Valongo
Degradação de linha de asna na zona de entrega na parede de alvenaria

8 | Igreja de Valongo
Reforço metálico em madre degradada

9 | Igreja de Valongo
Ensaio com resistógrafo
