Descrição das Coberturas

1 | Casa dos Patudos

A Intervenção

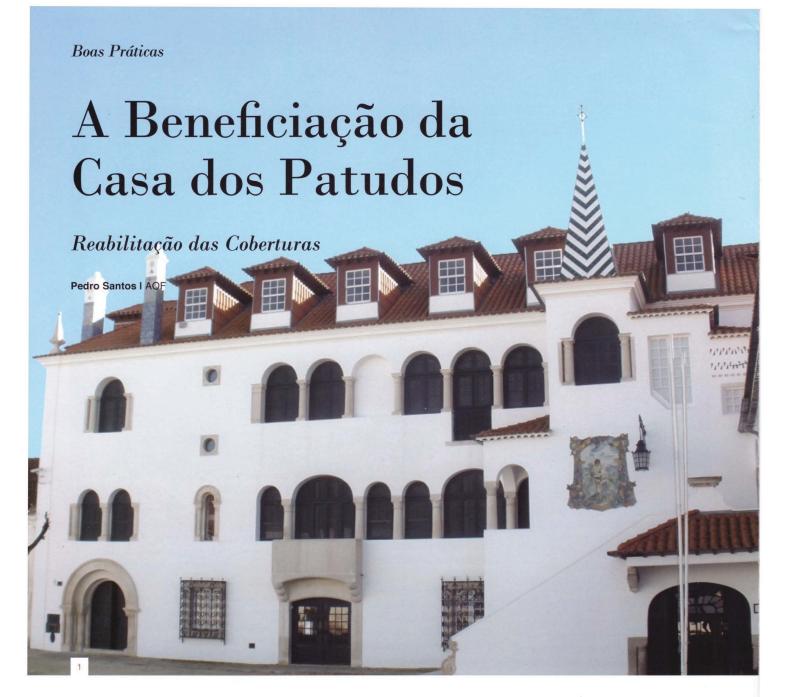
casa de estilo RevivalistaNacionalista, tal como hoje se conhece, resultou fundamentalmente de um projeto encomendado ao então jovem arquiteto Raúl Lino. Dessa intervenção, datada de 1905, resultou uma profunda transformação e ampliação do edifício original, que foi sofrendo mais algumas alterações à medida que a coleção de arte do proprietário ia crescendo (Fig. 1).

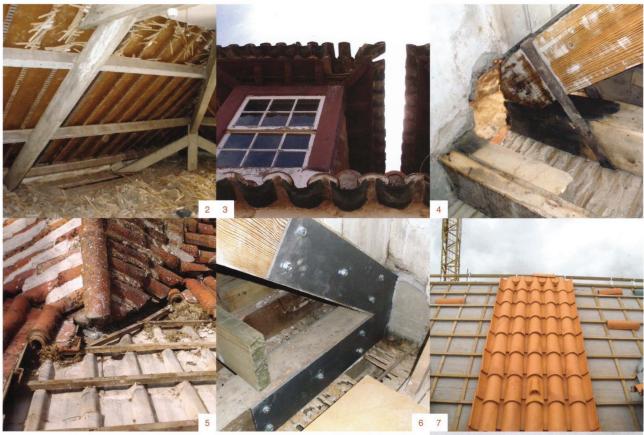
Ao nível das coberturas destaca-se a estrutura original, em madeira de Riga, existente na totalidade dos 1450 m2, que aparentava estar em bom estado de conservação (Fig. 2).

suscitou algumas dúvidas sobre a sua capacidade impermeabilizante, propiciando a transmissão de elevados teores de humidade para o coroamento das paredes exteriores (Fig. 3). Numa perspetiva de perceber o estado de conservação dos apoios dos elementos da estrutura principal, foram realizados diversas sondagens, em que se constatou que estes revelavam um avançado nível de degradação. Esta situação conduziu à perda da capacidade resistente dos referidos elementos (Fig. 4).

- 2 | Casa dos Patudos Aspeto interior da estrutura das coberturas, em madeira, antes da intervenção
- 3 | Casa dos Patudos Beirado existente em más condições de conservação
- 4 | Casa dos Patudos Aspeto do estado de degradação dos apoios da estrutura principal da cobertura
- 5 | Casa dos Patudos Aspeto da cobertura
- 6 | Casa dos Patudos Reforço dos apoios com empalmes metálicos
- 7 | Casa dos Patudos Sistema da cobertura

Da intervenção destaca-se a revisão estrutural das coberturas, nomeadamente os reforços da zona dos apoios da estrutura principal. A solução para a resolução deste problema passou pela execução de empalmes, com chapas metálicas, que fazem a ligação entre as pernas e as linhas

das asnas de madeira, o que permite transferir os esforços para o coroamento das paredes exteriores (Fig. 6). Posteriormente procedeu-se à execução do revestimento de toda a área de cobertura, com recurso à aplicação de uma membrana transpirante sobre o guarda pó, seguida da execução de ripado e contra ripado e da aplicação do revestimento em telha canudo, salvaguardando a existência de um sistema completo de ventilação natural (Fig. 7).

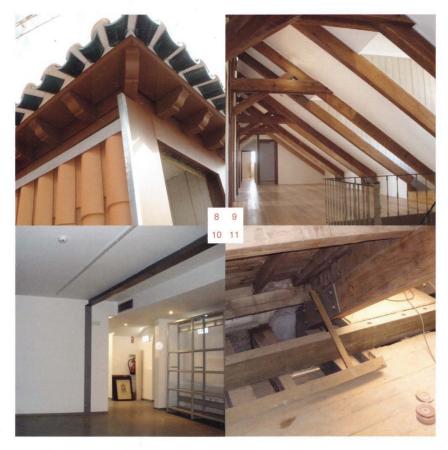
- 8 I Casa dos Patudos Aspeto interior da estrutura das coberturas, em madeira, antes da intervenção
- 9 l Casa dos Patudos Beirado existente, em más condições de conservação
- 10 | Casa dos Patudos Aspeto do estado de degradação dos apoios da estrutura principal da cobertura
- 11 | Casa dos Patudos Aspeto da cobertura

No interior do edifício, a recuperação do sótão da ala Norte de onde se pode desfrutar uma bela vista sobre a lezíria, é outro dos aspetos a destacar (Fig. 9).

Ao abrigo da intervenção estiveram algumas situações de reforço dos pavimentos de madeira (Fig. 10). Neste caso concreto, e uma vez que sob o pavimento do sótão existem tetos em fasquio com molduras de gesso, procedeu-se à introdução de um novo elemento de madeira, pela face superior e perpendicularmente à estrutura do soalho. A transferência de esforços para os elementos de reforço foi assegurada pela introdução de varões metálicos no interior das vigas de madeira, colados com resina epoxídica. Estes, por sua vez, ficam apoiados nas asnas da estrutura principal, previamente reforçadas. Daí a necessidade de minimizar o afastamento às paredes exteriores, de modo a reduzir os momentos fletores introduzidos nos elementos da estrutura principal da cobertura (Fig. 11).
