Misericórdia de Viana do Castelo

Conservação e restauro da pintura mural

A intervenção técnica: levantamento de patologias

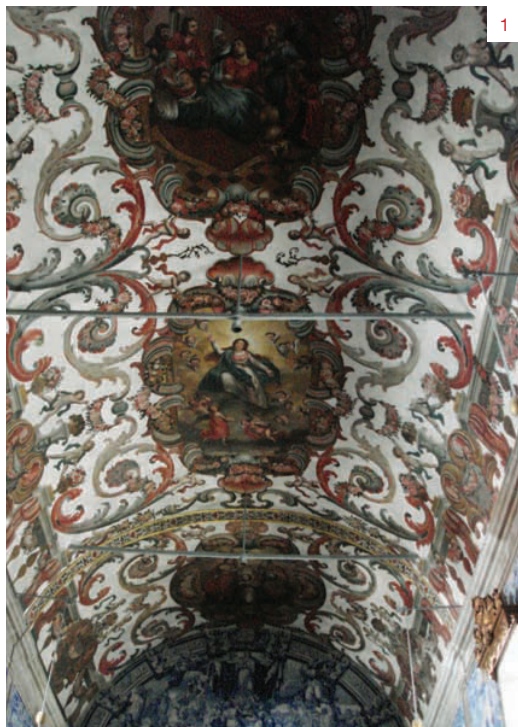
1 | Aspecto final da nave após a intervenção.

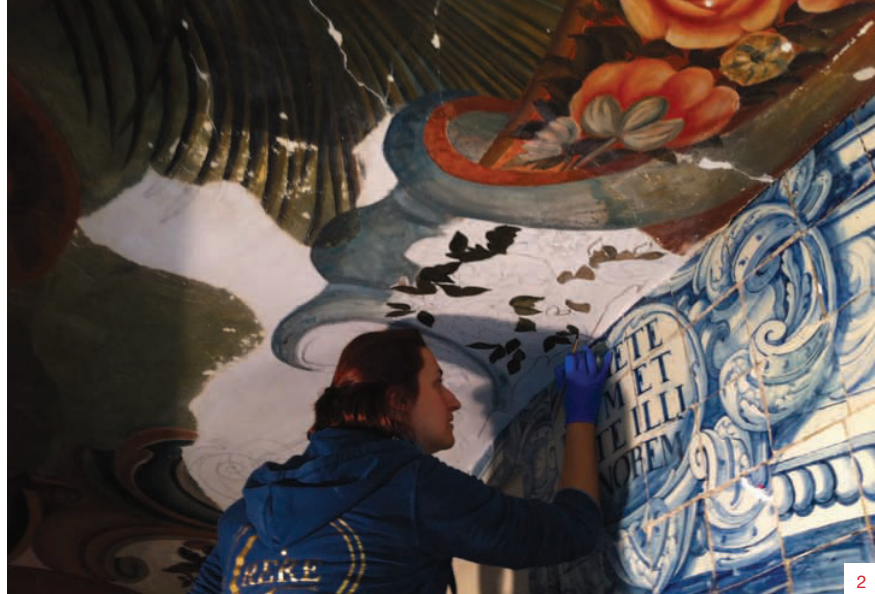
2 | Duplicação cromática.

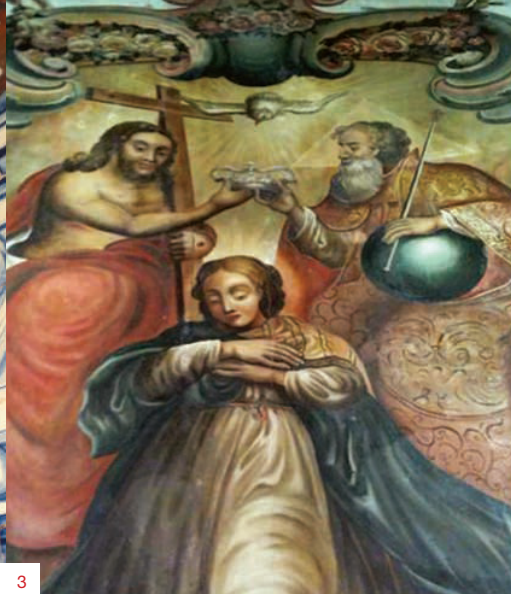
3 | Aspecto final da "Coroação da Virgem". Pormenor.
