Hospital da Santa Casa da Misericórdia de Viana do Castelo

Estudo diagnóstico do granito da fachada principal

Anastácia Silva | Mestre em Engenharia Civil – Opção de Materiais e Processos de Construção
Arlindo Begonha | Professor Auxiliar da Faculdade de Engenharia da Universidade do Porto

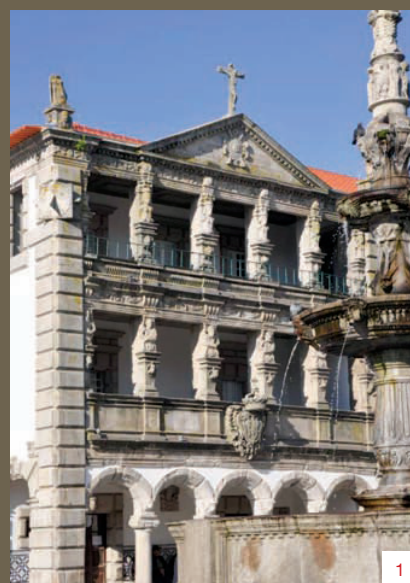
1 | Hospital da Santa Casa da Misericórdia de Viana do Castelo.

O hospital da Misericórdia encontrava-se em mau estado de conservação em 2011. A velocidade com que a deterioração e perda de material pétreo dos elementos decorativos da *loggia* do rés-do-chão estão a ocorrer, ficou bem patente através de fotografias obtidas por Silva (2012) e Oliveira (2002).

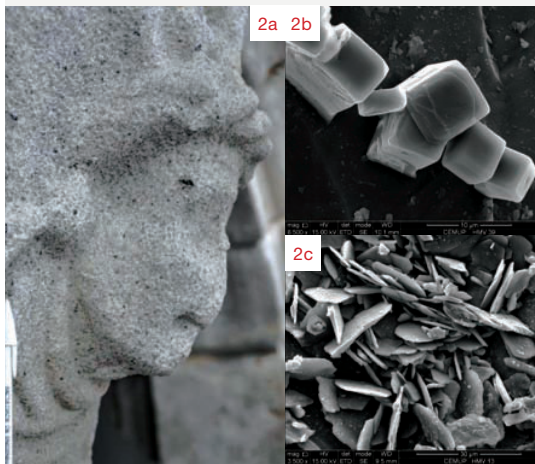
- Desagregação granular: deterioração de elevada expressão, surgindo sobretudo nos arcos e bustos da *loggia* do rés-do-chão (fig. 2a), nos frisos sob as cornijas da fachada e em algumas cariátides da *loggia* do segundo andar;

2 | Aspecto da desagregação granular e imagens da halite e gesso, obtidas por MEV | a) Capitel do rés-do-chão; b) Halite; c) Gesso.

As figuras 2b, 2c, 4b e 4c apresentam imagens da halite e do gesso em amostras de desagregação granular e de placas.

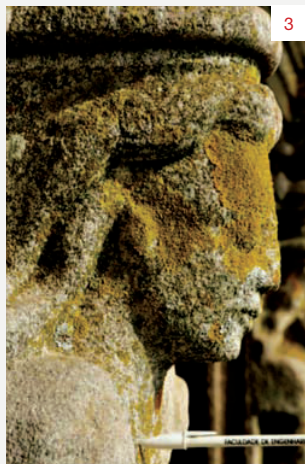
- Colonização biológica: predominante sob a forma de líquenes (fig. 3), algas e fungos que cobrem toda a fachada, excluindo as zonas afectadas por desagregação granular. Pontualmente, surgem plantas superiores;

3 | Colonização líquénica numa cariátide.

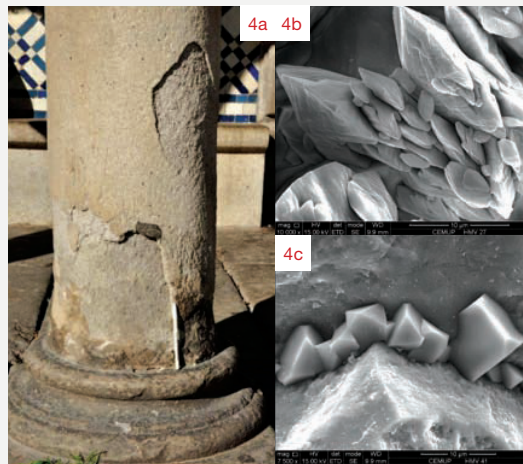
- Crostas negras: observadas em locais protegidos, nomeadamente sob as cornijas e nos pontos protegidos do frontão e do escudo heráldico;
- Placas: com forte expressão nas colunas da *loggia* do rés-do-chão (fig.4), algumas pedras do motivo almofadado, ao nível do rés-do-chão, e no frontão;

4 | Aspecto de placas e imagens da halite e gesso obtidas por MEV | a) Coluna da *loggia* do rés-do-chão; b) Gesso; c) Halite.

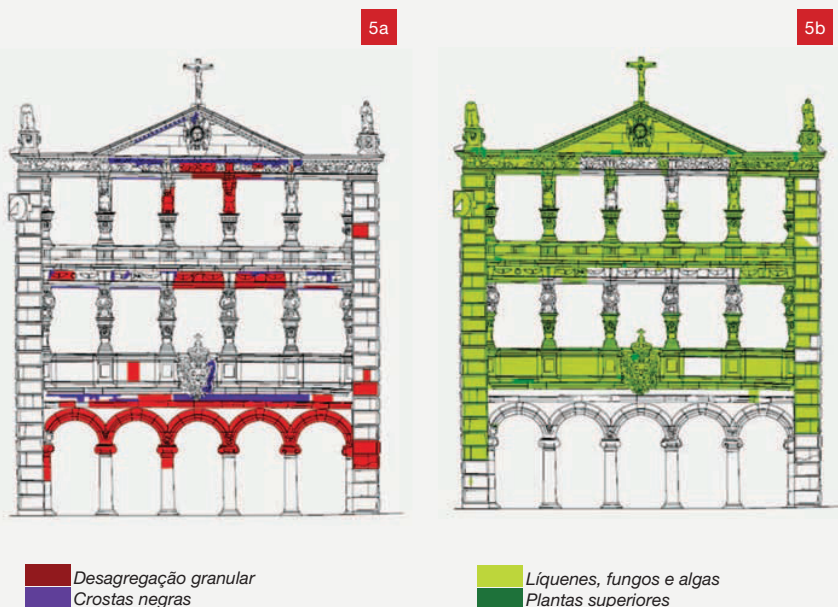
A figura 5a representa as zonas afectadas por desagregação granular, apenas se indicando as superfícies que, pela sua forte intensidade, deverão ser consolidadas, e as revestidas por crostas negras. A fig. 5b apresenta as áreas com colonização biológica.

5 | a) Cartografia da desagregação granular e crostas negras; b) Cartografia da colonização biológica.

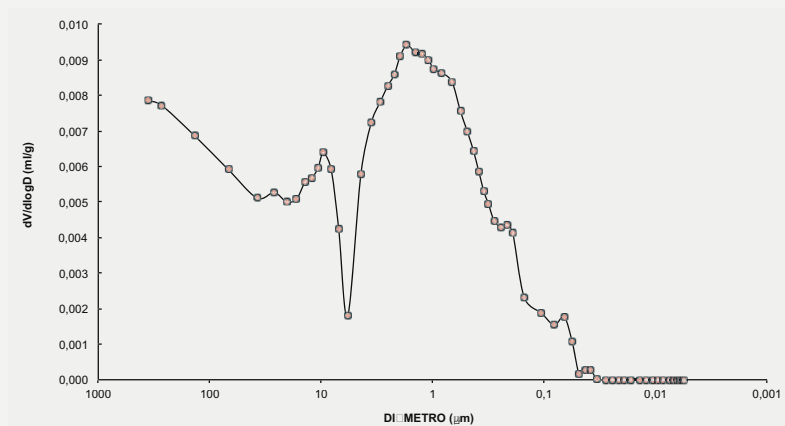
6a

O ensaio com o porosímetro de mercúrio mostrou que as pedras afectadas por desagregação granular e placas revelam um aumento da porosidade e da largura das fissuras que se traduz numa diminuição da microporosidade relativamente à porosidade total, comparativamente às pedras meteorizadas, não deterioradas (fig. 6a). As pedras com desagregação granular muito intensa têm uma porosidade, pelo menos, 4,5 vezes superior à porosidade das pedras não deterioradas. A oxidação de peças metálicas cravadas em diversas pedras contribuiu para o aumento da porosidade e deverá ter conduzido ao aparecimento de uma nova família de fissuras de largura muito superior à das famílias resultantes da desagregação granular e placas.

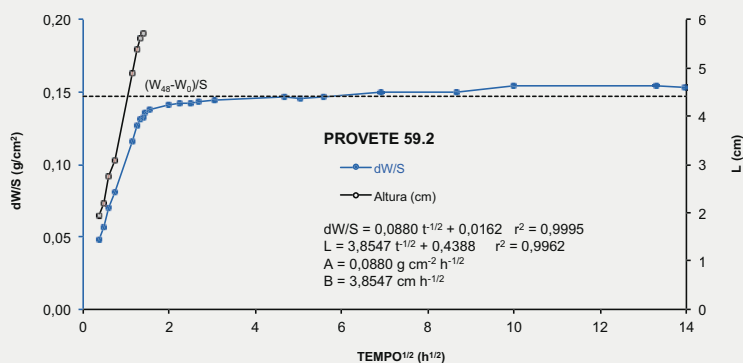
6b

O coeficiente de capilaridade A (aumento de peso por unidade de superfície e unidade de raiz quadrada do tempo) é semelhante, mas ligeiramente superior, na pedra de granito meteorizado afectado por desagregação granular relativamente à pedra meteorizada não deteriorada. O coeficiente de capilaridade B (ascensão da franja capilar por unidade de raiz quadrada do tempo) é muito elevado nos provetes das duas pedras, pelo que a ascensão da franja capilar é muito rápida, sendo um pouco mais elevado na pedra meteorizada, não deteriorada (fig. 6b).

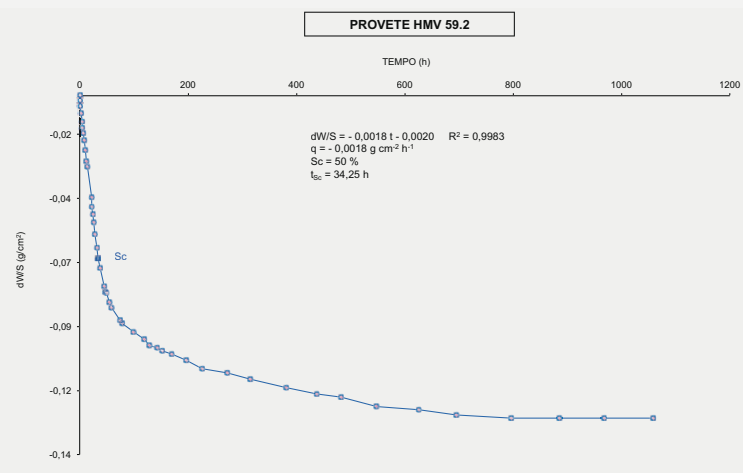
6c

uma face livre para ocorrer a evaporação. Este ensaio ocorreu sob temperatura (20°C) e humidade relativa (75%) constantes. As pedras meteorizadas com ou sem desagregação granular apresentam um fluxo de evaporação de vapor de água alto e muito semelhante. Todavia, a saturação crítica é atingida mais rapidamente nas pedras sem deterioração, ou seja, o ponto a partir do qual a evaporação deixa de se realizar à superfície dos provetes, passando a ser efectuada pelo seu interior, ocorre em primeiro lugar nestas pedras. Por outro lado, as pedras sem deterioração revelam uma saturação crítica superior às afectadas por desagregação granular. Uma saturação crítica elevada significa que a quantidade de vapor de água a evaporar na rede porosa das pedras é maior do que a que evapora pela superfície, sendo, por isso, a situação mais prejudicial para a pedra, uma vez que existe maior quantidade de solução salina no interior das mesmas.
