Reabilitação estrutural de uma cobertura de madeira na Baixa do Porto

NCREP | Consultoria em Reabilitação do Edificado e Património, Lda. | www.ncrep.pt | geral@ncrep.pt

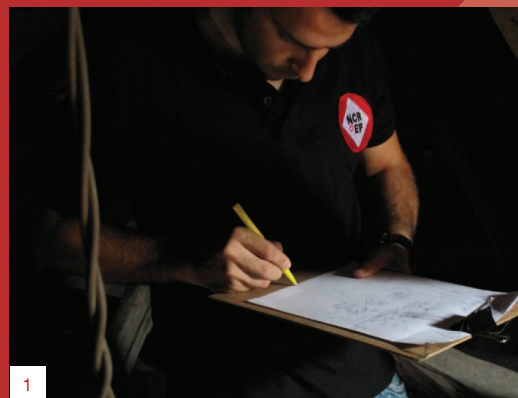
1 | Inspeção da cobertura.

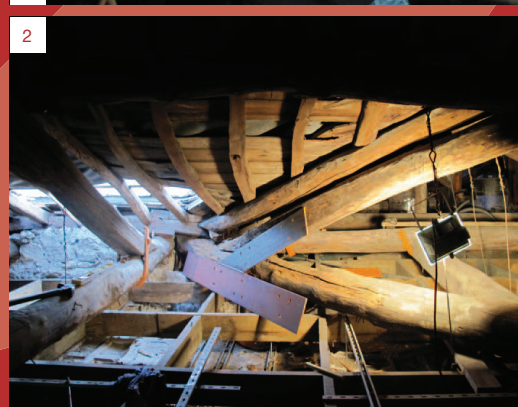
2 | Reforço de apoio de asna de madeira.
