Edifício tradicional no centro histórico do Porto

Projecto e obra

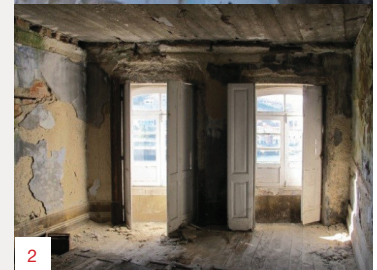
3 | *Fotografia do exterior e do interior (piso 0 e piso 2).*

O estudo do edifício e de possíveis soluções de intervenção, a nível arquitectónico e estrutural, iniciou-se pela inspecção e diagnóstico. Devido à situação de abandono a que tinha sido votado nos últimos 30 anos, o edifício encontrava-se muito degradado, com ataque generalizado de fungos de podridão nos pavimentos de madeira, e com os elementos do piso 1 carbonizados devido a um incêndio [2]. A laje de betão do terraço exterior e a caixa de escadas encontravam-se também em mau estado de conservação (figura 3).

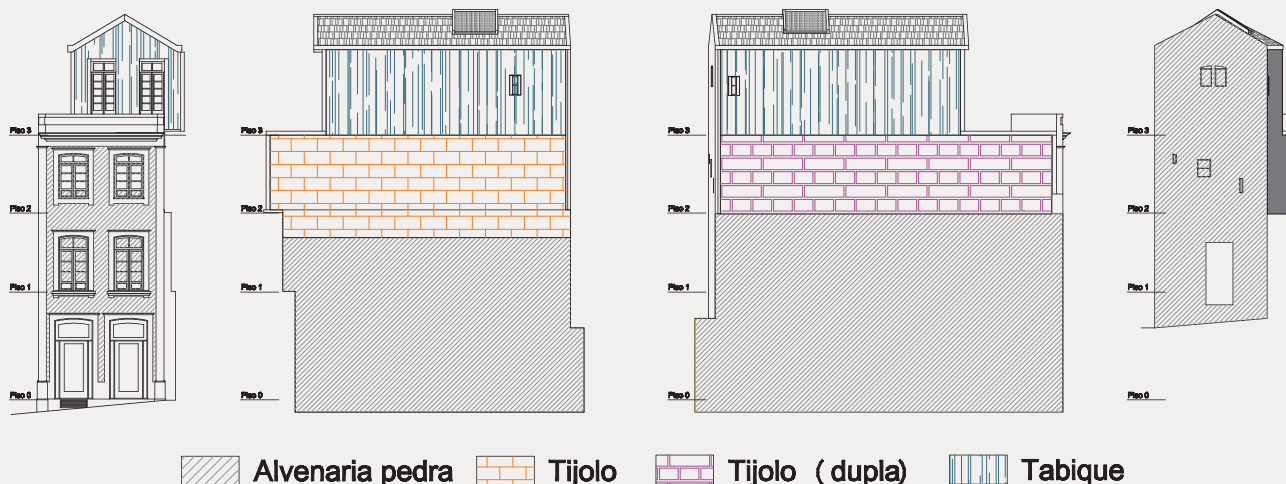
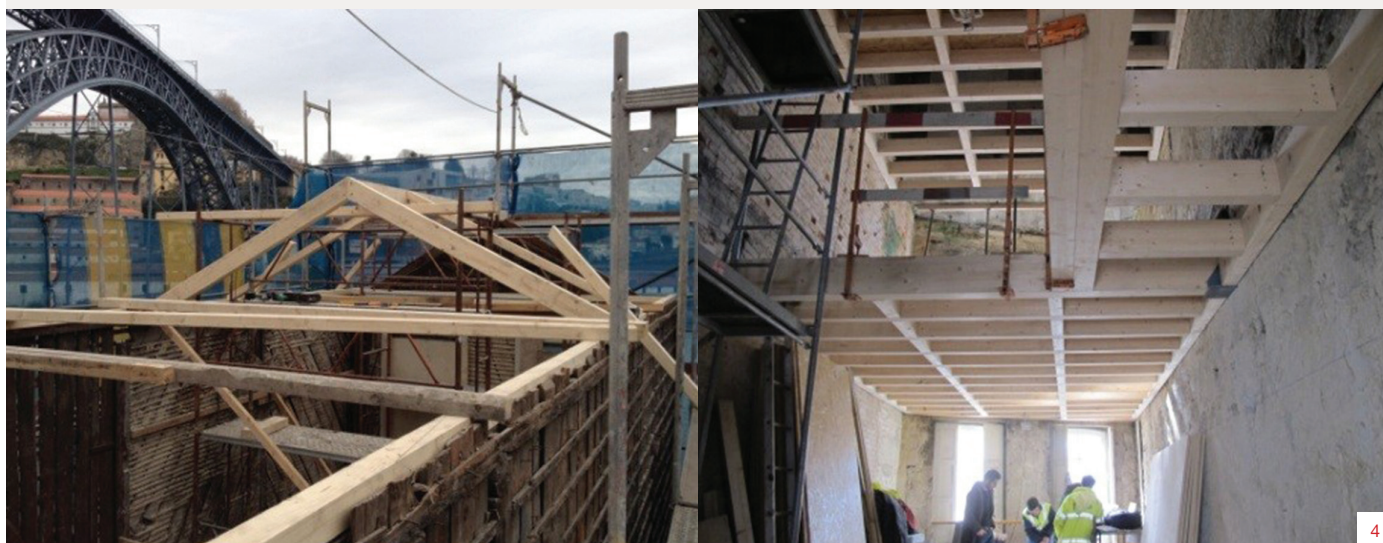
2 | *Constituição do sistema estrutural vertical do edifício.*

Relativamente ao sistema estrutural, o edifício era constituído por pavimentos em madeira de castanho e pinho, paredes portantes em alvenaria de pedra, tijolo e de tabique no último piso. O terraço era materializado por uma laje maciça em betão armado com perfis metálicos embebidos. A caixa de escadas era constituída por uma estrutura de madeira apoiada na parede de alvenaria da fachada lateral e em paredes de tabique transversais.

Relativamente aos elementos verticais, algumas tipologias de paredes foram intervencionadas para melhorar o seu comportamento, nomeadamente às acções horizontais. As paredes de alvenaria de tijolo foram reforçadas recorrendo-se a uma malha em reboco de cal armado para aumentar a sua capacidade à flexão, sendo as paredes em tabique do último piso reforçadas através da fixação de painéis de OSB (derivados de madeira). Nas zonas de transição entre diferentes tipos de paredes foram colocadas malhas metálicas para assegurar a transmissão de esforços e evitar fendilhação.
