Reabilitar para o futuro

Igreja de Açoreira, Torre de Moncorvo

B. Quelhas, V. Lopes, J. M. Guedes, T. Ilharco, A. A. Costa | NCREP – Consultoria em Reabilitação de Edificado e Património, Lda.

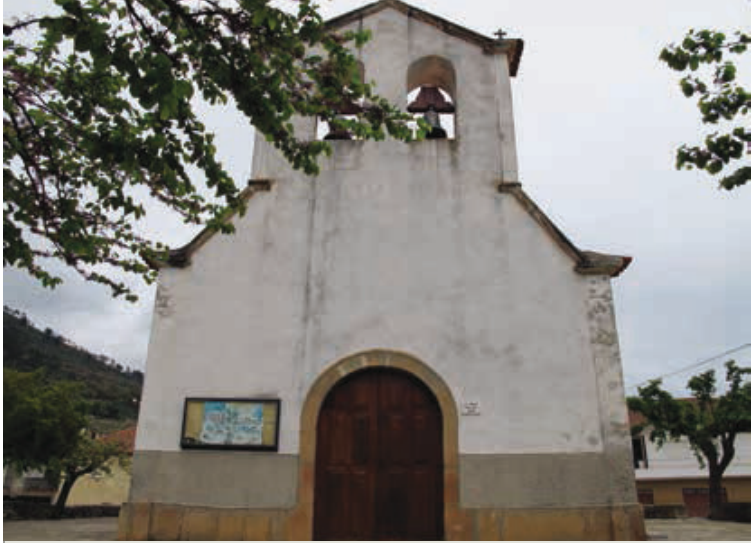
1 | Igreja de Açoreira.

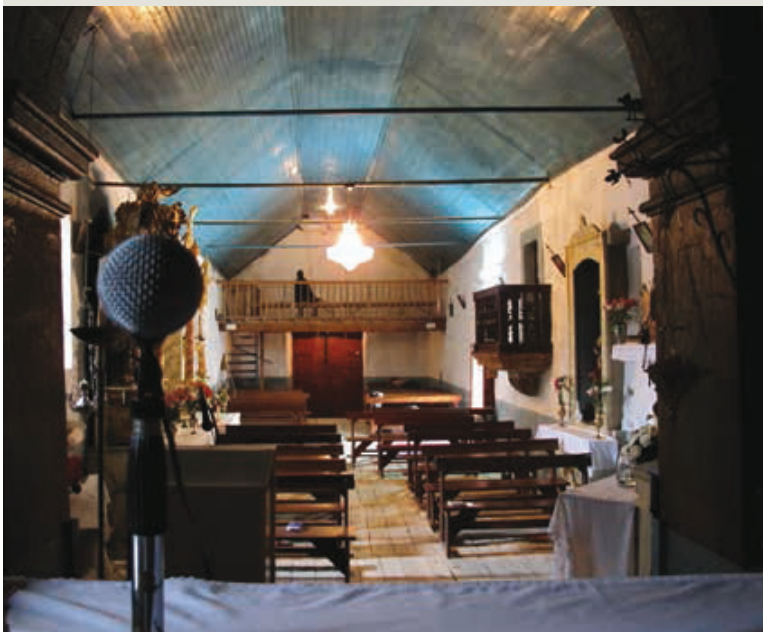
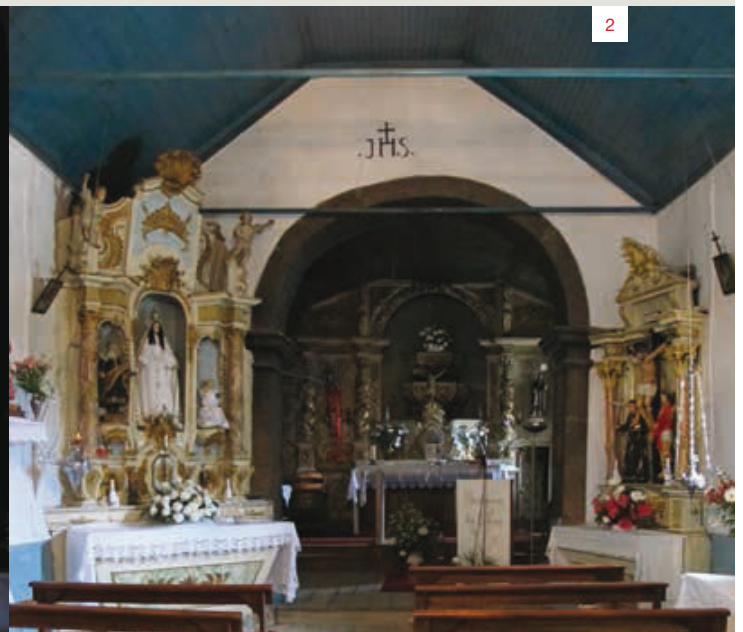
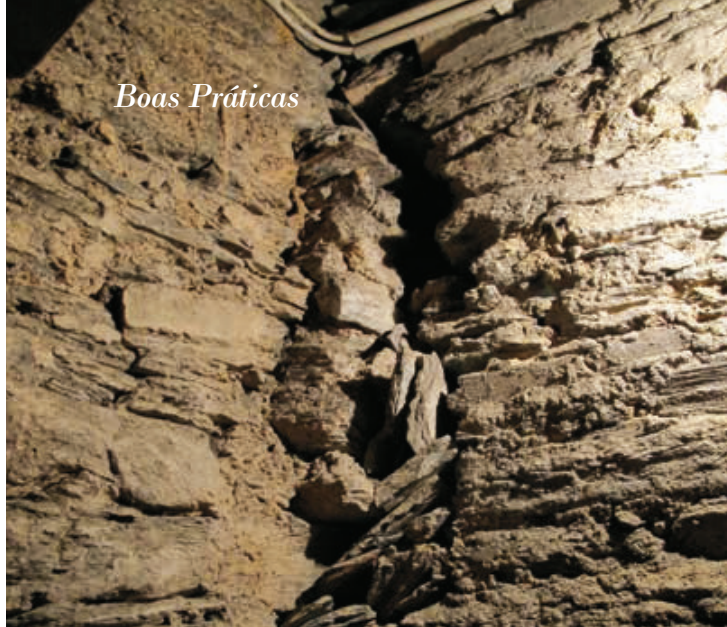
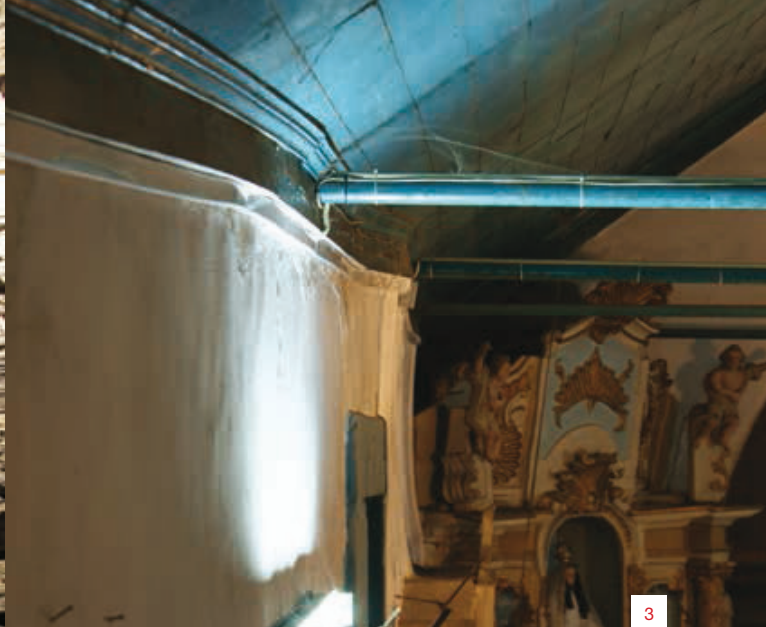
As paredes da igreja apresentavam deformações globais importantes para fora do seu plano, denotando um funcionamento deficitário da estrutura da cobertura que tende a empurrar as paredes para o exterior. Fruto dessa deformação, as fachadas laterais apresentavam empenos locais na zona onde amarravam os tirantes interiores (figura 3), dando origem às fissuras, tendencialmente verticais, que se verificavam na face exterior destas paredes. No caso das paredes da capela-mor, a deformação para fora-do-plano originou a rotura da alvenaria nos cunhais da fachada posterior. Os movimentos da fachada Sul da capela-mor parecem ter estabilizado, uma vez que o contraforte exterior na transição entre a nave e a capela-mor (que parece ter sido construído após essa deformação) mantém-se indeformado, não existindo outros danos visíveis nesta fachada.

3 | Separação do cunhal da fachada posterior e deformação da parede da nave.

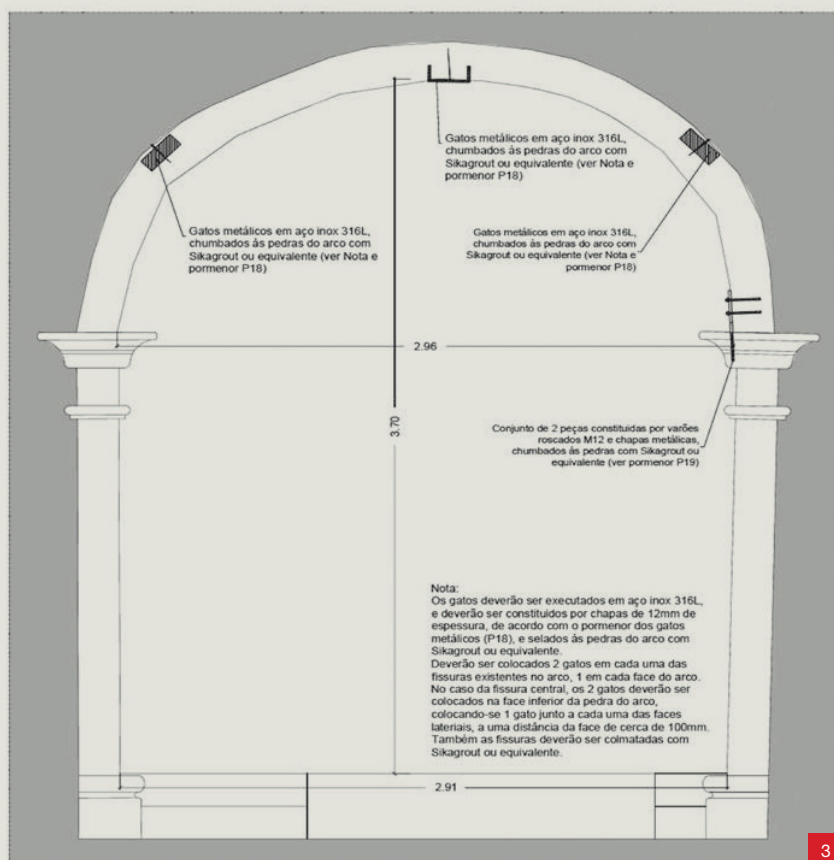
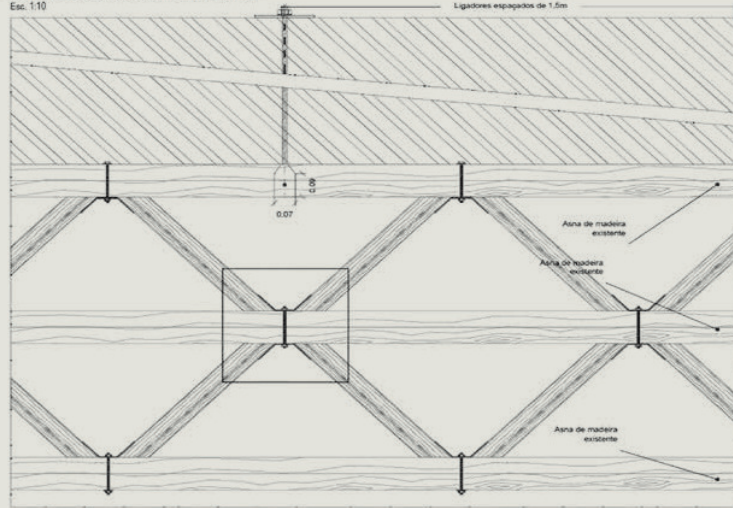
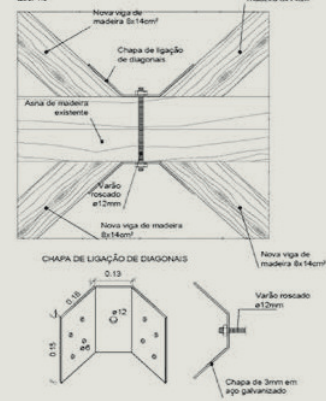
O arco-cruzeiro encontra-se empenado, apresentando aberturas de juntas visíveis no fecho (intradorso) e nos rins (extradorso), configurando a formação de um mecanismo. Esse empeno é acompanhado pela deformação do pilar de apoio do lado Sul que se encontra inclinado no sentido da abertura da corda do arco. O empeno do arco deverá ser contemporâneo da deformação da fachada Sul da capela-mor, em parte estabilizado pelo referido contraforte. No entanto, as aberturas das juntas das aduelas do arco, e que se prolongam pela alvenaria dos tímpanos, denotam a ocorrência de movimentos recentes.

4 | Pormenor do gateamento no arco-cruzeiro preconizado em projecto.

e regularização do coroamento das paredes recorrendo a materiais compatíveis (pedras e argamassas à base de cal). Foi melhorada a ligação nos cunhais do alçado posterior da capela-mor através de reforços metálicos. Complementarmente, foram colocados gatos metálicos na ligação das pedras do arco, nomeadamente no intradorso da zona de fecho e no alçado dos rins, impedindo a propagação do mecanismo do arco (figura 4).

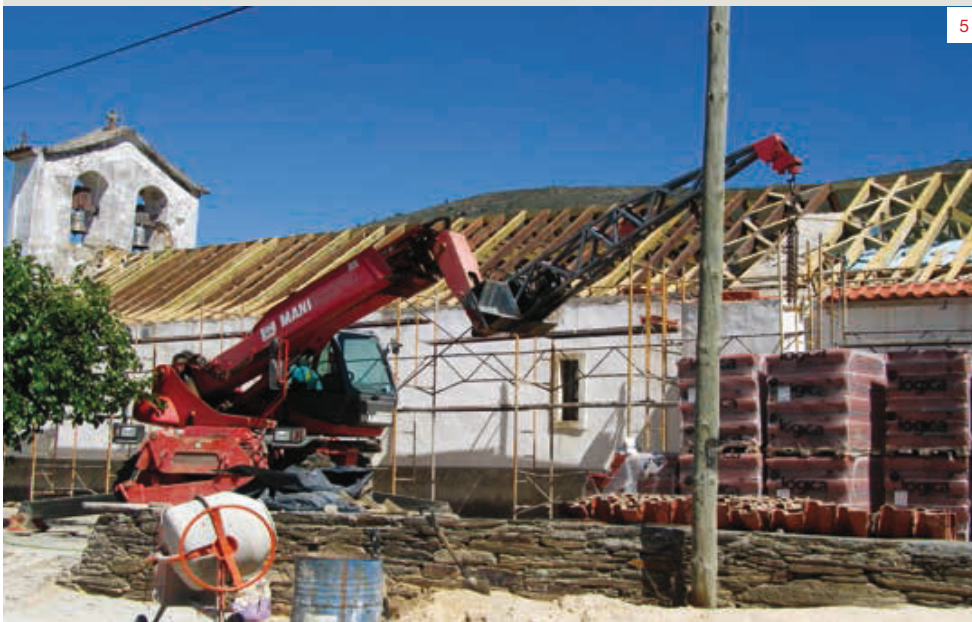
5 | Pormenor do contraventamento no plano da cobertura preconizado em projecto.

particular, preconizou: (i) a melhoria da ligação das pernas das asnas ao frechal e dos frechais às paredes, (ii) a criação de uma viga cumeeira em toda a cobertura e de uma linha alta na cobertura superior da capela-mor, (iii) a criação de uma grelha de contraventamento no plano da cobertura entre asnas, junto às fachadas principal e posterior e à parede sobre o arco-cruzeiro, às quais foi ligada (figuras 5 e 6) e (iv) a substituição dos tirantes por novos

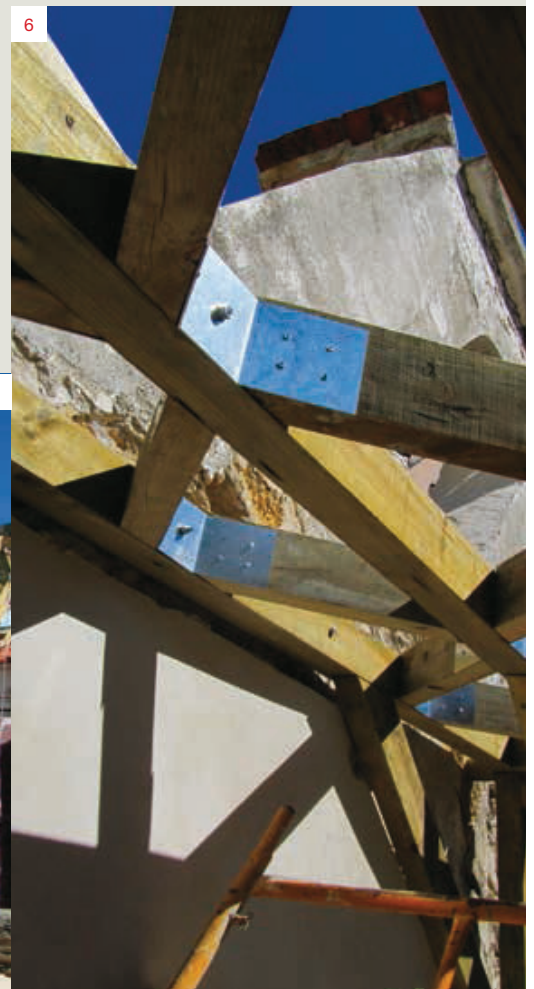
6 | Estrutura nova de cobertura. Pormenor da ligação à parede da fachada principal.
