Edifício da Torre do Tombo

Inspeção e ensaios não destrutivos para o diagnóstico do estado de conservação do envelope

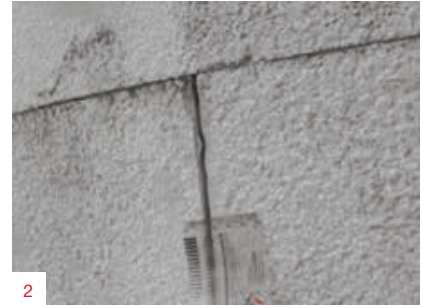
- 1 | Vista geral do edifício do Arquivo Nacional da Torre do Tombo.
- 2 | Levantamento da constituição e dos sistemas de fixação do revestimento pétreo.
- 3 | Levantamento de anomalias.
- 4 | Avaliação sumária da corrosão das armaduras dos painéis prefabricados de betão arquitetónico. Medição do recobrimento com o pacómetro.
- 5 | Determinação da profundidade de carbonatação do betão, cuja frente encontra-se afastada das armaduras (aço ainda passivado).

O levantamento da constituição e dos respetivos sistemas de fixação dos revestimentos das fachadas e embasamento do edifício, nomeadamente dos painéis prefabricados de betão e das placas de pedra, foi efetuado com base na informação recolhida da inspeção visual e através de furos de sondagens, da deteção de elementos metálicos com o pacómetro e de observações boroscópicas (fig. 2).

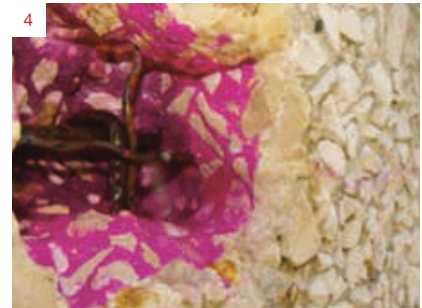
Para avaliação do estado de corrosão das armaduras dos painéis prefabricados de betão armado, recorreu-se, também, a técnicas de ensaio não destrutivas, designadamente: ensaios de medição da espessura de recobrimento das armaduras com o pacómetro (deteretor de armaduras), ensaios de medição da profundidade de carbonatação do betão utilizando uma solução alcoólica de fenolftaleína (figs. 4 e 5); e ensaios de determinação do teor de cloretos presentes na massa do betão.
