# Revivificar o Palácio de São Marcos de Coimbra

Dinamizar o património, dar sentido ao passado alargando o horizonte de futuro

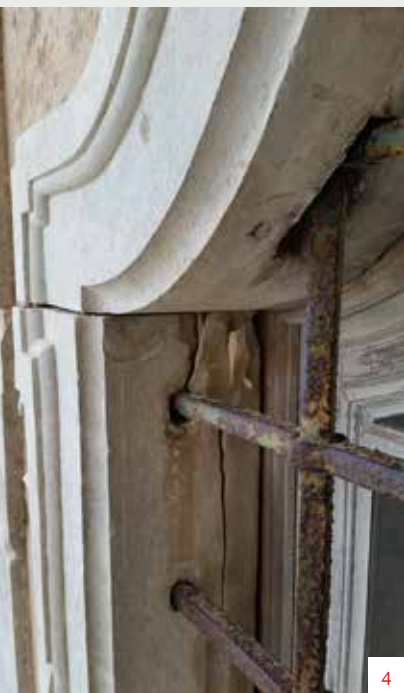
4 | Pormenor de janela com cantaria fraturada.

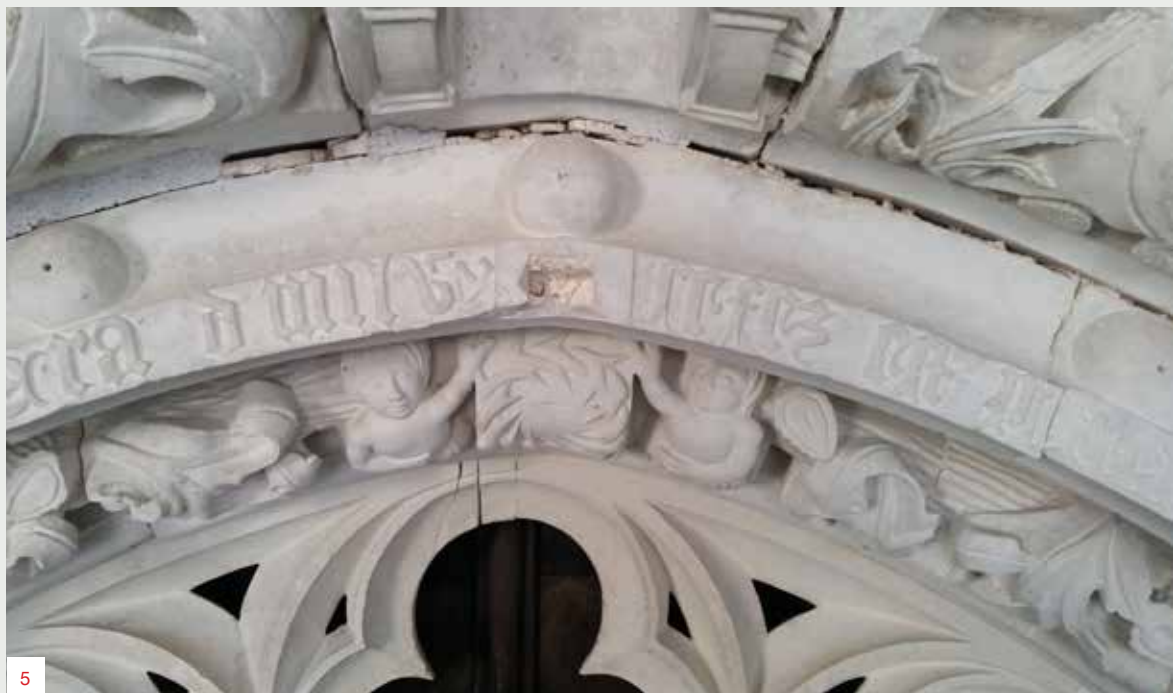
5 | Pormenor da cantaria do portal da igreja com fissuração, fraturas e destaque de elementos.

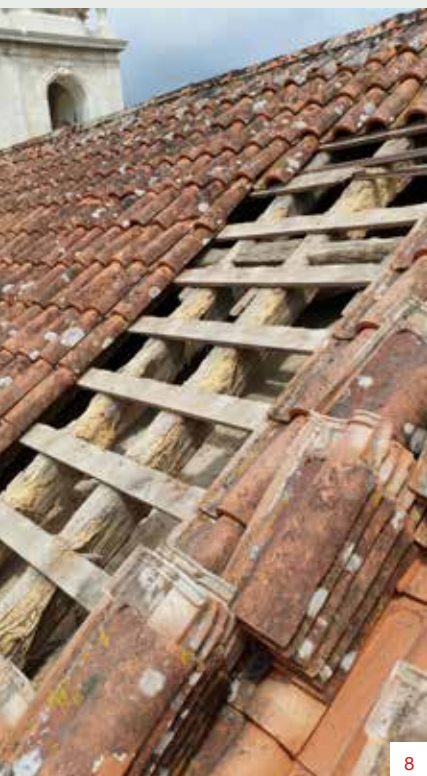
Na fase de projeto, um dos maiores problemas detetados era, sem dúvida, o conjunto de questões relacionadas com as impermeabilizações, sendo de destacar a enorme degradação da estrutura de cobertura da abóbada da igreja, com telhas e madeiramentos em muito mau estado com risco de colapso (figura 8). Quando justificado, optou-se pela substituição da telha e das estruturas de madeira, respeitando princípios construtivos e soluções formais idênticas às preexistentes, de modo preventivo assegurou-se o respeito pelo imóvel e o seu desempenho funcional futuro. Na cobertura da capela dos Reis Magos, dado o risco eminente de infiltrações, introduziu-se uma impermeabilização dos planos inclinados, a que foi acrescido novo revestimento de telha de escama vidrada, assente segundo uma técnica de sobreposição, com coloração e formas idênticas ao preexistente (figura 9).

8 | Vista do estado da estrutura da cobertura da igreja.

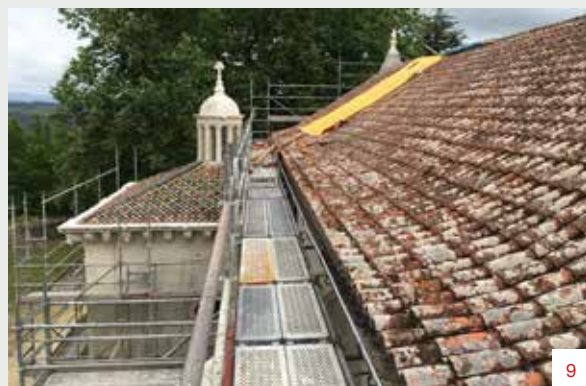
9 | Vista da cobertura da Igreja e da Capela dos Reis Magos.

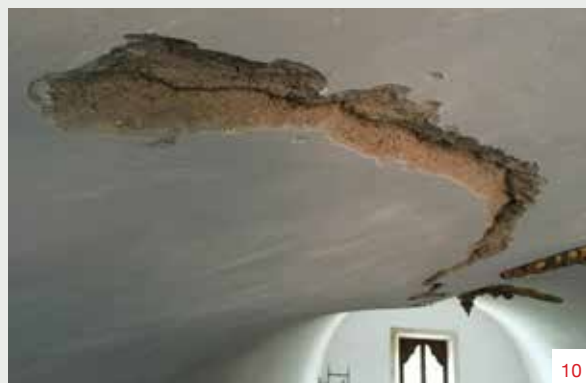
va previsto proceder ao seu refechamento. Todavia durante o processo de reabilitação da cobertura e complementarmente de instalação de andaimes interiores verificou-se que para além da fissura ser maior do que o que o previsível, a abóbada apresentava uma enorme deformação, correndo mesmo o risco de colapso (figuras 10 e 11). Essa circunstância conduziu a alguma ponderação e sobretudo à audição de alguns especialistas de modo a encontrar a solução que garantisse qualidade futura e que garantisse maior verdade construtiva. Após discussão e análise de cenários possíveis, a solução implementada foi a desmontagem da parte da abóbada danificada e a sua reconstrução utilizando tecnologia e materiais idênticos aos preexistentes. A análise do extra dorso da abóbada permitiu verificar uma anterior intervenção da DGEMN com a implementação de um lintel ao longo da zona de remate desta com as paredes de alvenaria que definem o polígono principal. Complementarmente, a mesma requalificação havia introduzido uma casca em betão que, respeitando a deformação, era o que garantia, ainda, a estabilidade daquele meio cilindro deformado. Esse peso adicional e a inexistência de qualquer estrutura em aço, tornava muito periclitante a manutenção do conjunto, pelo que se tornava importante repor a forma geométrica da cúpula e normalizar as suas características mecânicas (figura 12).

10 | Vista da deformação da abóbada.

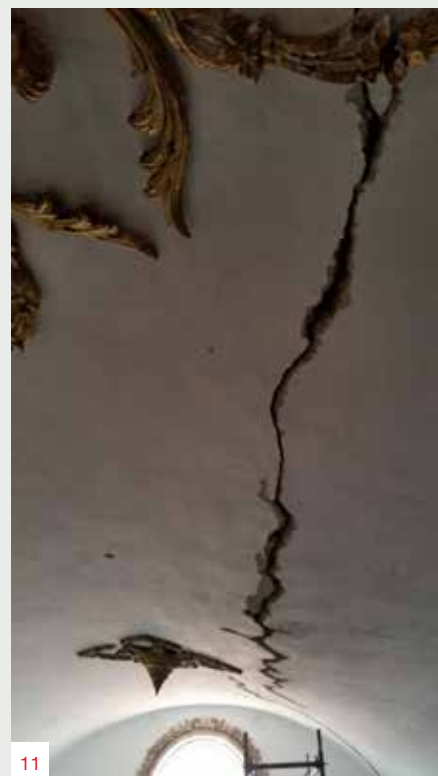
Durante a fase de diagnóstico havia sido detetada uma fresta longitudinal na abóbada da nave principal da igreja pelo que esta-

11 | Vista da fissuração da abóbada.

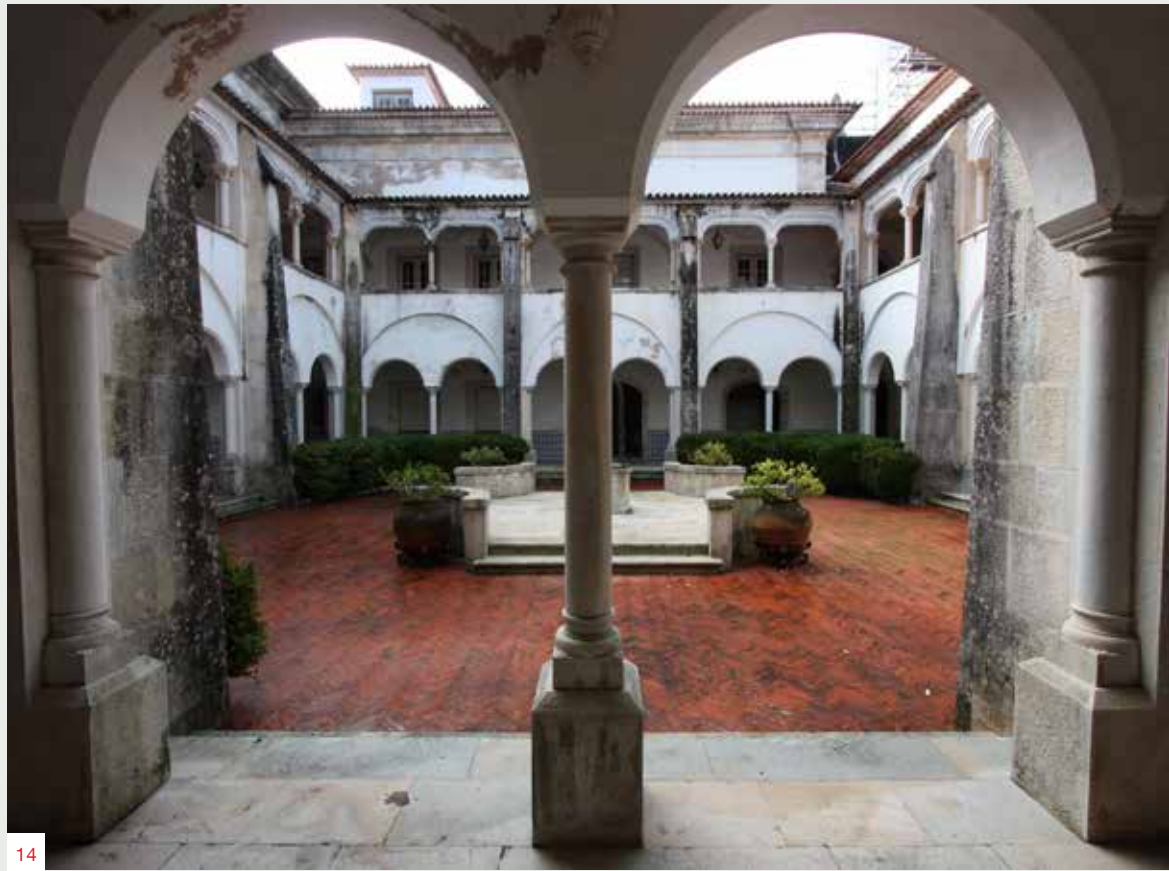
Tanto na igreja como no claustro adjacente (figura 14) foi importante proceder à limpeza da inúmera vegetação infestante e proceder ao controlo da colonização biológica que se desenvolvia sobretudo ao nível das superfícies pétreas e de reboco, principalmente motivada pela ausência sistemática de manutenção e pela excessiva acumulação de humidade em vários pontos nevralgicos (acumulação originada pela falência de zonas de telhado com maior desgaste da camada de proteção, pela falência de juntas ou pelo aparecimento generalizado

14 | Vista do claustro (antes da intervenção).
