Após sismo nos Açores

Reconstruir e diminuir o risco de utilização

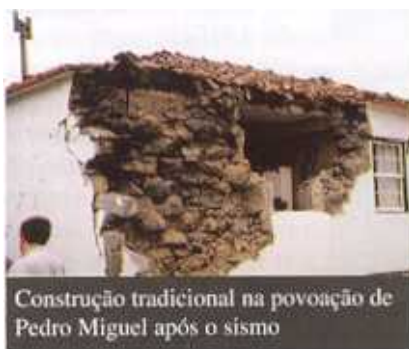
Construção tradicional na povoação de Pedro Miguel após o sismo

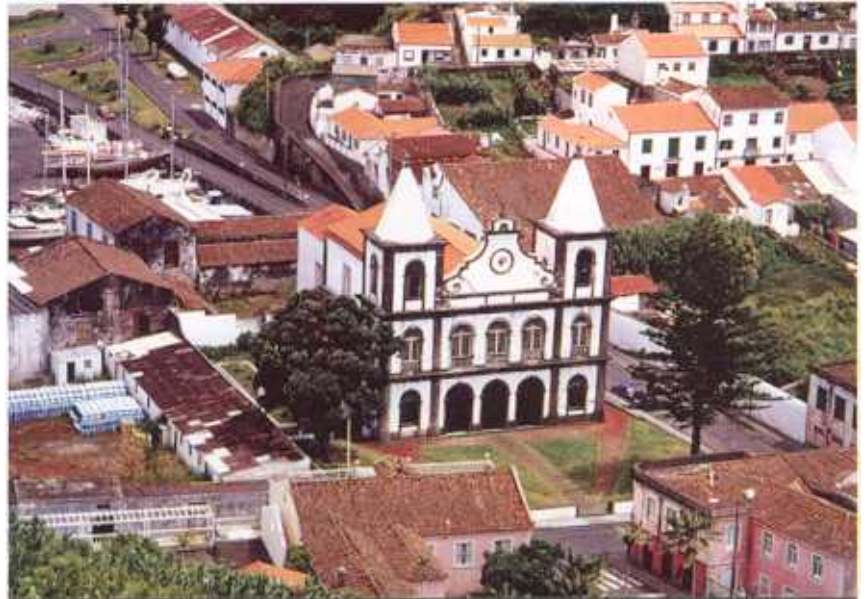
Igreja das Angústias (Horta) encerrada ao culto. Apresenta danos importantes, alguns na sequência do sismo da década de 20, agora agravados

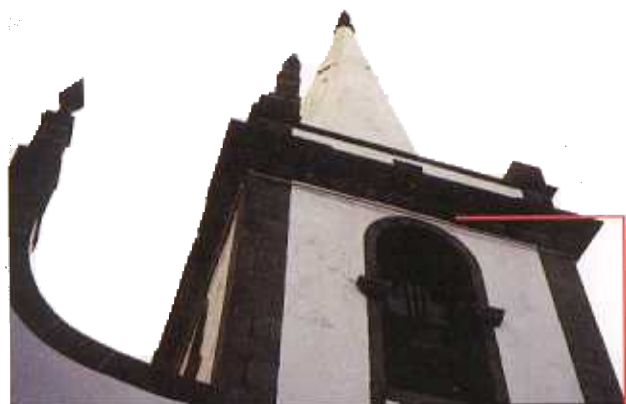
Igreja de Castelo Branco (Faial) - Elemento de atiramento aplicado após o sismo da década de 20

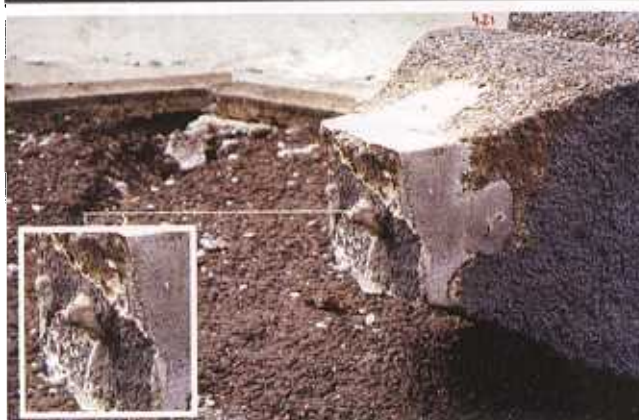
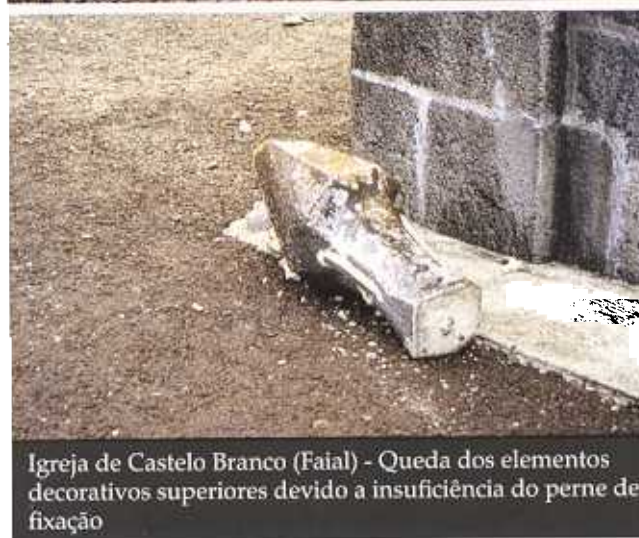
Igreja de Castelo Branco (Faial) - Queda dos elementos decorativos superiores devido a insuficiência do perne de fixação
