Porto

Igreja de S. Lourenço. DGEMN restaura cinco séculos de história

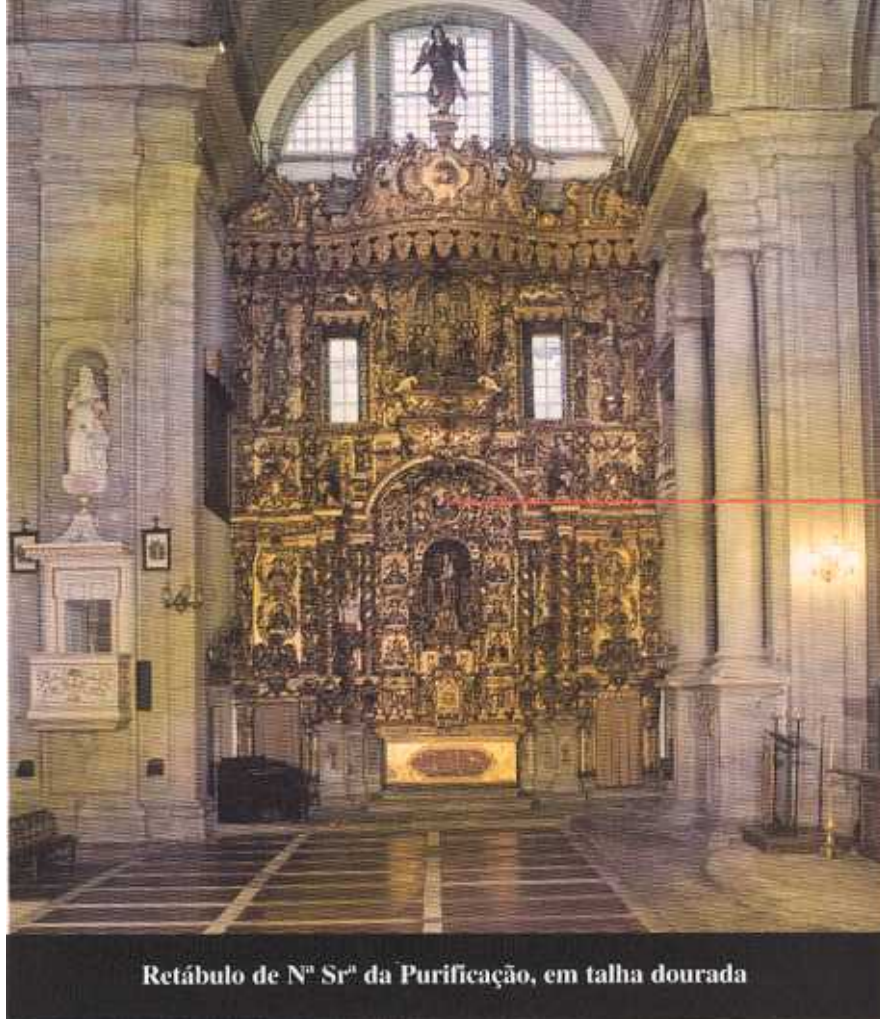
Retábulo de N^a Sr^a da Purificação, em talha dourada

É um altar em talha dourada já do século XVIII, do qual foram aspirados 78 quilos de pó, e que, pelo bom estado de conservação em que se encontrava, apenas necessitou de reforços pontuais de estrutura em algumas peças mais fragilizadas, tendo sido ainda repostos alguns relicários.

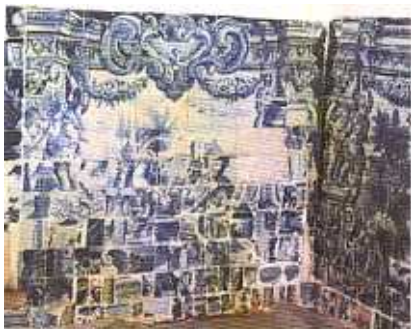
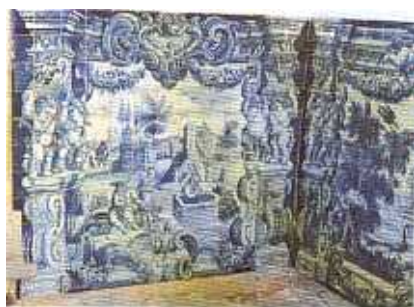
“Cena Campestre”
Painel de azulejos da sacristia
antes e após intervenção

“um emaranhado de azulejos” cuja sequência não era legível. Neste caso, a Direcção Regional de Edifícios e Monumentos do Norte contou com o apoio do Museu Nacional do Azulejo, que constituiu uma equipa de trabalho para pesquisar a história dos padrões destes painéis. As peças em falta eram manufacturadas à medida que os técnicos encontravam as informações a respeito, daí ter sido um trabalho moroso, mas, percebe-se também gratificante, quando comparadas as imagens do revestimento azulejar, antes e depois da intervenção (ver fotos).
