Obras em Lisboa, Gavião, Ericeira, Mafra e Algoz

A partir da presente edição, a Pedra&Cal passa a contar com mais uma rubrica permanente, denominada "Projectos e Estaleiros", através da qual se pretende divulgar projectos e obras em curso, da responsabilidade de empresas associadas do GECORPA.

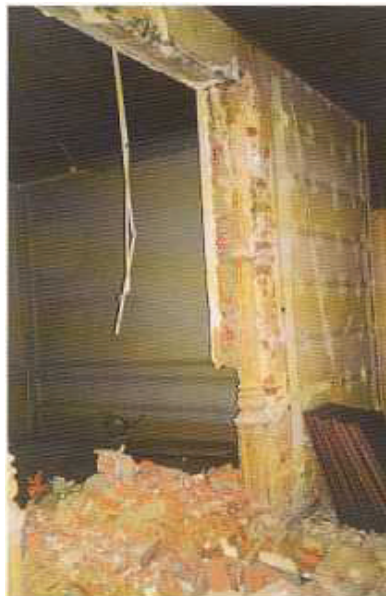
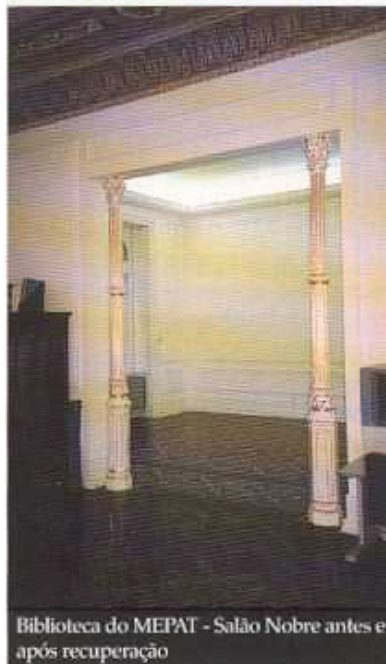
Entre as diversas fases da obra, tivemos que proceder à abertura de um vão de ligação aos dois salões nobres do edifício. Para surpresa geral, deparámos com duas colunas em ferro fundido que estavam totalmente emparedadas conforme se constata nas fotografias juntas.

Biblioteca do MEPAT - Salão Nobre antes e após recuperação

A MIU apresentou proposta junto à Fiscalização para a recuperação destas colunas, consistindo na fixação da folha de ouro que ainda

apresentava, remoção de cimento e outras sujidades provocadas pelo emparedamento, preparação com subcapas de toda a superfície, aplicação de verniz isolante e mordentes nas zonas a dourar (canelados),

aplicação de ouro fino de lei e patines finais com alegamentos.

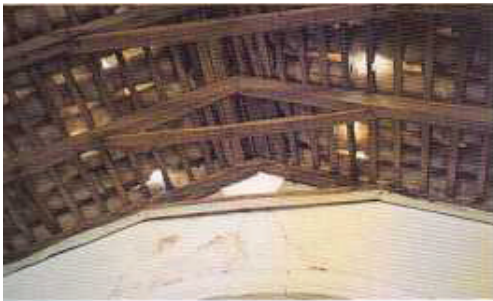
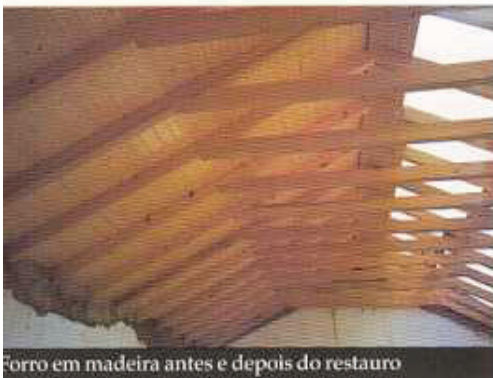
Forno em madeira antes e depois do restauro

A Ermida de São Sebastião, edificada possivelmente no séc. XVI ou princípios do séc. XVII, ergue-se no cimo de uma encosta, a poente da povoação de Algoz, situada no centro do Algarve. Esta Ermida foi sujeita a obras de restauro, tendo as mesmas consistido em: Substituição da estrutura da cobertura; execução de forro em madeira; execução de isolamento térmico, sub-telha e telha regional manufacturada; substituição de rebo-

cos, substituição do revestimento do pavimento por ladrilhos de fabrico artesanal; recuperação da abóbada do altar e respectivos frisos decorativos; recuperação das

cantarias; recuperação do sino e recuperação do altar, consistindo esta em: recuperação da parte estrutural e recuperação das pinturas com manufacturação das tintas a partir de produtos naturais adquiridos no exterior.

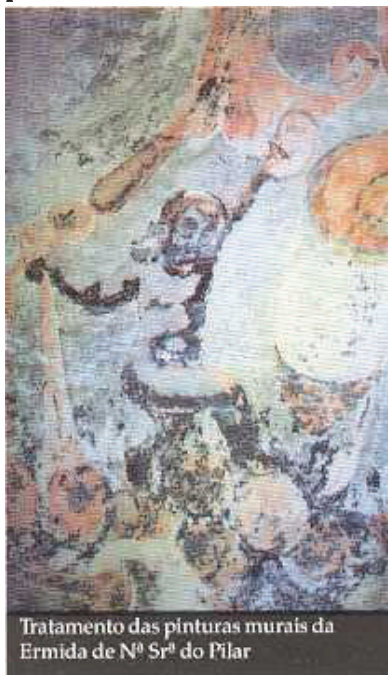
O interior é de nave única e capela-mor, ambas com abóbada de berço. As duas abóbadas, e também o arco triunfal, são cobertas por pintura mural a fresco com acabamentos a seco. O prolongado abandono a que o edifício esteve sujeito teve como consequência, além da degradação da estrutura, a perda

de parte da pintura por queda do reboco ou por acção continuada da água, assim como da criação à superfície de espessa camada de sais carbonatados.

A particularidade desta pintura vem da utilização de branco de chumbo na sua execução. Este pigmento, raramente usado em pintura a fresco, em presença de humidade sofre uma alteração química e passa a negro.

Tratamento das pinturas murais da Ermida de N^a Sr^a do Pilar

A intervenção em curso pretende, além do trabalho de conservação, ensaiar a reconversão do branco de chumbo de maneira a podermos novamente usufruir da beleza desta pintura.

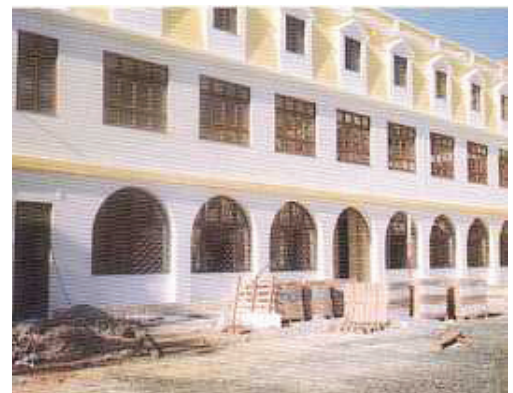
Junta de Turismo da Ericeira Imponente e majestoso, a presidir à principal praça da pequena vila da Ericeira, ergue-se, desde o final do século XIX, o antigo café "Arcada" que se manteve em funcionamento até aos anos 80, altura em que foi definitivamente encerrado ao público.

Dada a elevada agressividade do meio ambiente marítimo envolvente, houve uma preocupação especial com os materiais eventualmente mais susceptíveis.

Assim, todas as peças em madeira aplicadas no exterior foram tratadas em autoclave, verificando-se rigorosamente o grau de humidade na altura da aplicação.

Também os elementos metálicos foram profundamente protegidos contra a corrosão, recorrendo-se à metalização com grandes espessuras após decapagem por projecção de grenalha de aço, seguida de pintura com tinta de epóxido.
