Antigo Convento de Santa Marta em Lisboa

Foi adjudicada à MIU - Gabinete Técnico de Engenharia, Lda., a 1.ª Fase de Recuperações Diversas na Igreja do Antigo Convento de Santa Marta, em Lisboa.

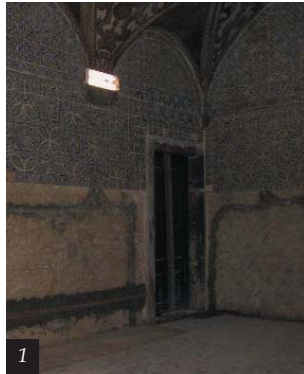
Figura 1 - Capela - parte inicial dos trabalhos. Figuras 2 e 5 - Pormenor da sacristia. Figura 3 - Capela - pormenor do cadeiral já acabada. Figura 4 - Sacristia - parte inicial dos trabalhos. Figura 6 - Sacristia - pormenor da escada.

Remoção de divisórias, lambrim de azulejos brancos, guardavento e instalação eléctrica. Em substituição do lambrim de azulejo foi executado um cadeiral em madeira de mogno, incluindo respectiva estrutura de suporte e acabamento a verniz mate, nas paredes onde anteriormente existia um cadeiral, também em madeira.
