Casa Pia de Lisboa

Colégio de Nossa Senhora da Conceição remodelado

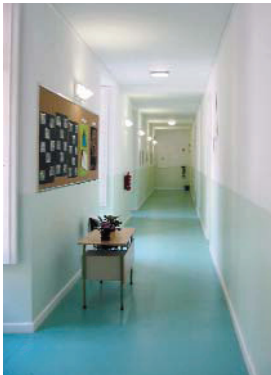
Corredor concluído.

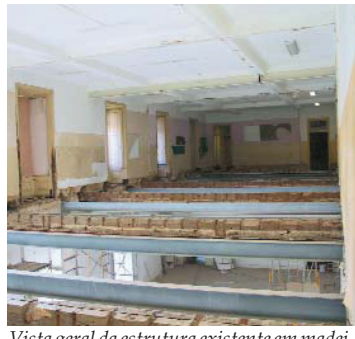
Vista geral da estrutura existente em madeira e nova metálica.

Estas zonas encontravam-se bastante degradadas e a estrutura em madeira do pavimento já apresentava flechas significativas. Assim, foi necessário proceder ao desmonte do pavimento e executar uma nova estrutura composta por vigas metálicas, chapas metálicas de cofragem colaborante e laje de betão armado. Para uma melhor ligação destes elementos, soldaram-se conectores em varão de aço nos perfis metálicos com os espaçamentos convenientes para esta situação.

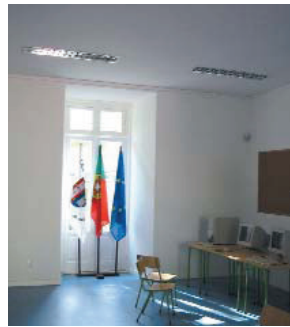
Sala de aulas concluída.

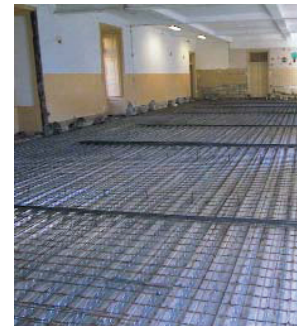
Vista da cofragem colaborante com armaduras e tubagens eléctricas.
