Sinagoga de Lisboa Shaaré Tikvá

Obras de restauro

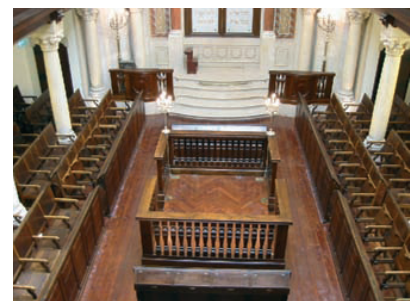
Vista panorâmica do Templo após recuperação

No Templo, desenvolvido por três pisos, procedeu-se ao restauro dos pavimentos em madeira com posterior afagamento, envernizamento e recuperação de todos os balaústres. Anível das paredes e tectos, os estuques foram reparados e pintados a tinta plástica. Efectuou-se a substituição do subcéu

(clarabóia interior) com vidros laminados transparentes.

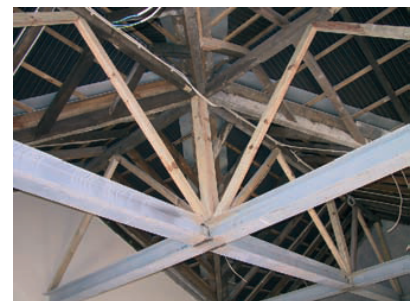
Reforço com estrutura mista da cobertura do 2.º piso

A Ala Poente, que se desenvolve por três pisos, foi objecto de profundas remodelações e beneficiações. Assim, executaram-se reforços dos tectos com estrutura mista metálica e madeira, foram reconstruídas as treliças em madeira para suporte da cobertura existente, ficando esta zona com um tecto falso em placas de gesso cartonado que acompanha as inclinações das diversas águas da cobertura. Procedeu-se ao restauro dos tectos com ornamentos, bem como à execução de tecto em estafe com linhagens e moldes em estuque iguais aos existentes, de modo a dar continuidade na leitura. Executaram-se novas instalações sanitárias, escada de acesso ao 2.º piso com estrutura e revestimento de madeira, bem como armários na zona da biblioteca. Relativamente às instalações especiais, foram executadas novas redes de instalação eléctrica, intrusão, detecção de incêndios, pré-instalação de aquecimento eléctrico sob os cadeirais, rede de gás, abastecimento de água, rede de incêndios com carretéis, rede de águas pluviais e residuais.
