Preservar o Sabor

QUINTA DA AGUIEIRA

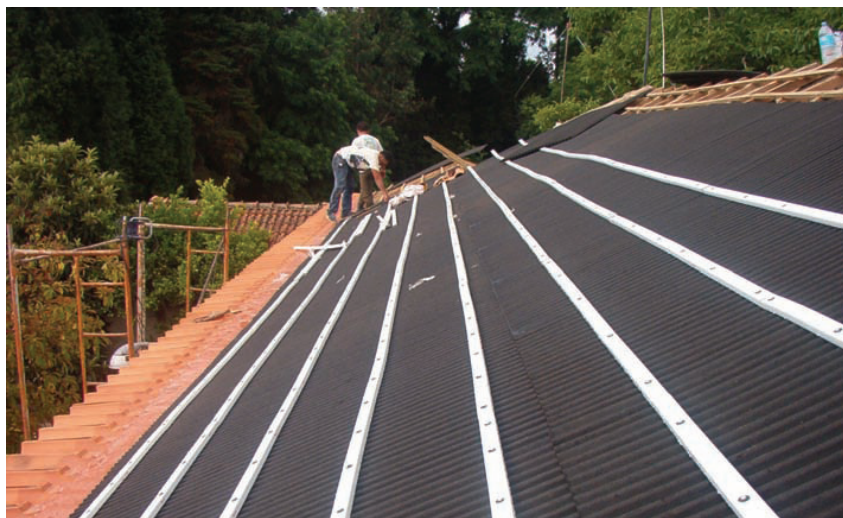
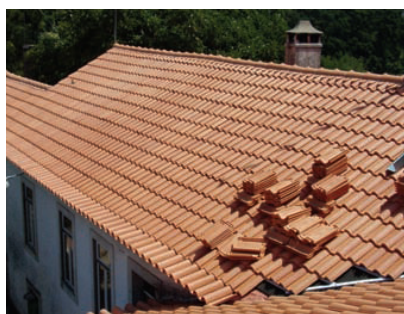
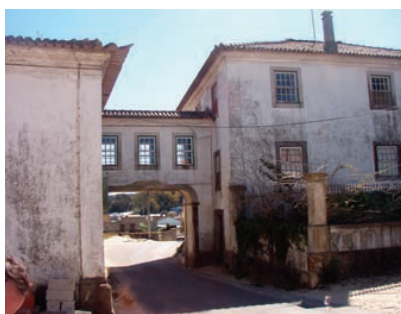
A decisão de reabilitação das coberturas revelou algumas das suas patologias – nomeadamente o mau estado de conservação das telhas cerâmicas (tipo lusa) e dos respectivos beirados, assim como o facto de a transição entre as telhas e os beirados não facilitar a drenagem das águas.

A empreitada, realizada pela Empresa Incase-Projectos e Construção Ld.^a, teve por objectivo proceder à revisão geral da estrutura de madeira das coberturas, a qual incluía a substituição pontual de madeiramentos deteriorados e a sua limpeza. Por esta razão, optou-se pela aplicação do Sistema de SubTelha fibro-betuminosa ondulada da Onduline, resolvendo, deste modo, problemas de humidade e infiltrações. Foram realizados todos os trabalhos necessários ao correcto funcionamento do Sistema Onduline, por exemplo, a nível dos beirados, introduzindo uma tela metálica (Metalfilm) para assegurar a transição entre as Placas de SubTelha e os beirados. Por fim, aplicou-se telha lusa idêntica à existente.
