Emprapar

recupera convento cisterciense com mais de 500 anos

Convento das Bernardas

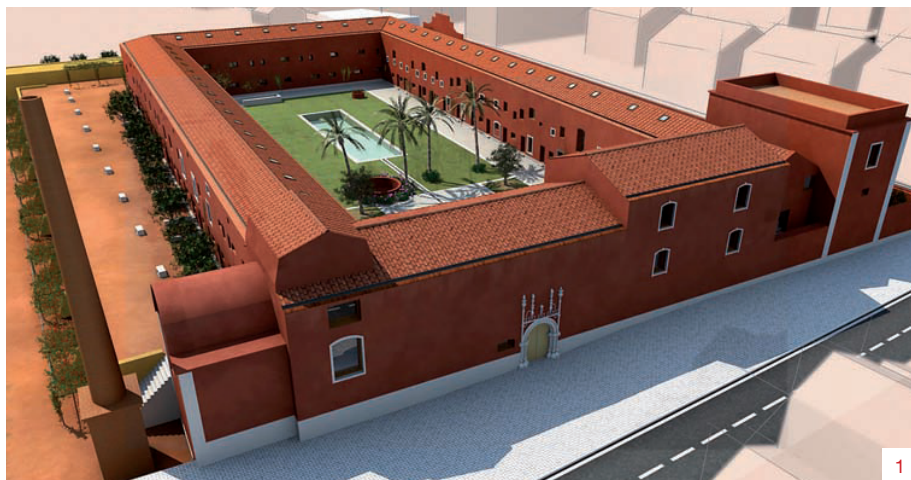
1 | Convento das Bernardas, Tavira (projectação).

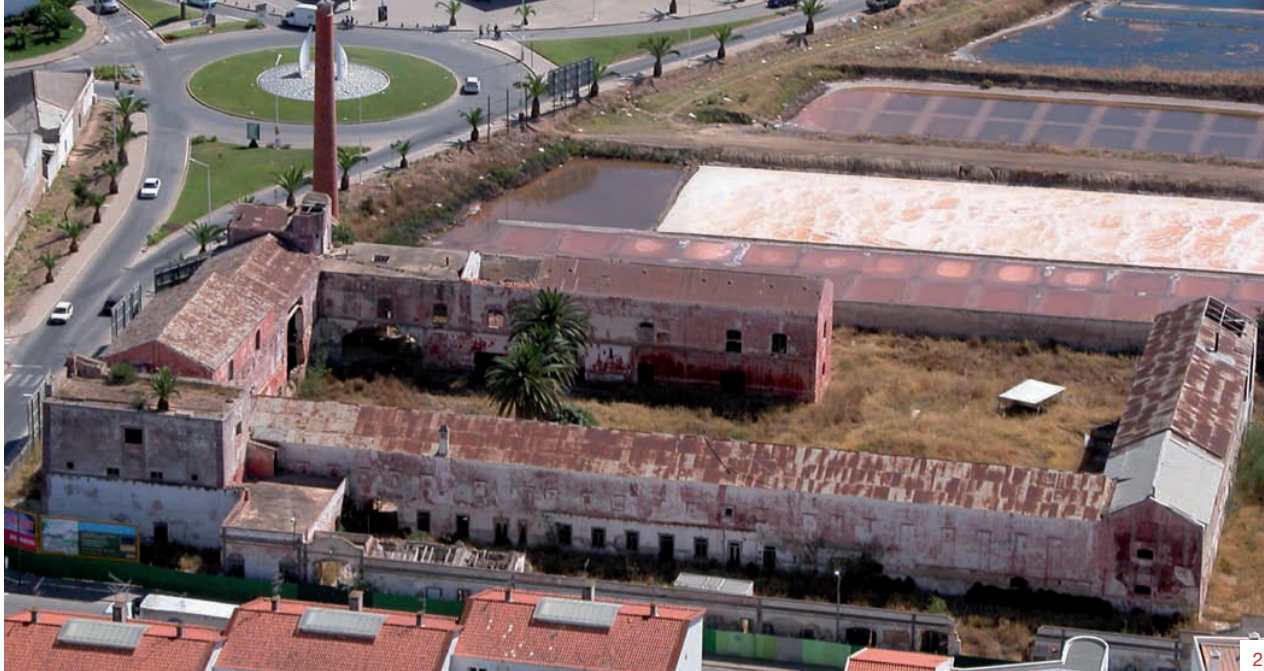
2 | Convento das Bernardas, Tavira (actual).
