# Igreja da Misericórdia de Viana do Castelo

## *O renascer de uma pérola*

J. Vitorino Reis | Engenheiro mecânico (FEUP), Provedor da Santa Casa da Misericórdia de Viana do Castelo

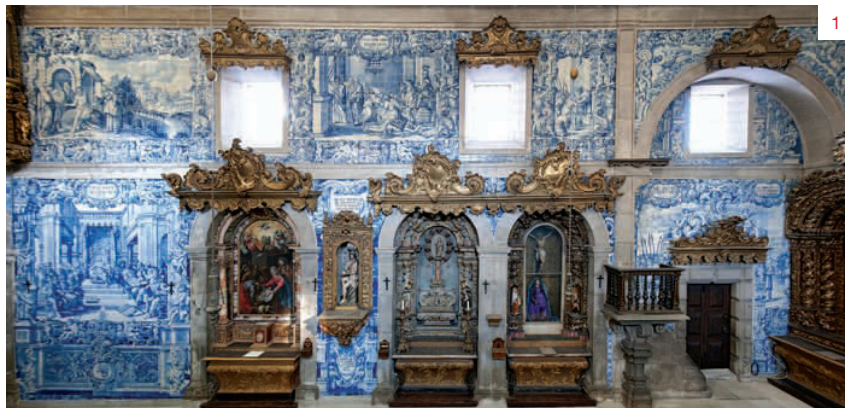
1 | Altares laterais do lado do evangelho.

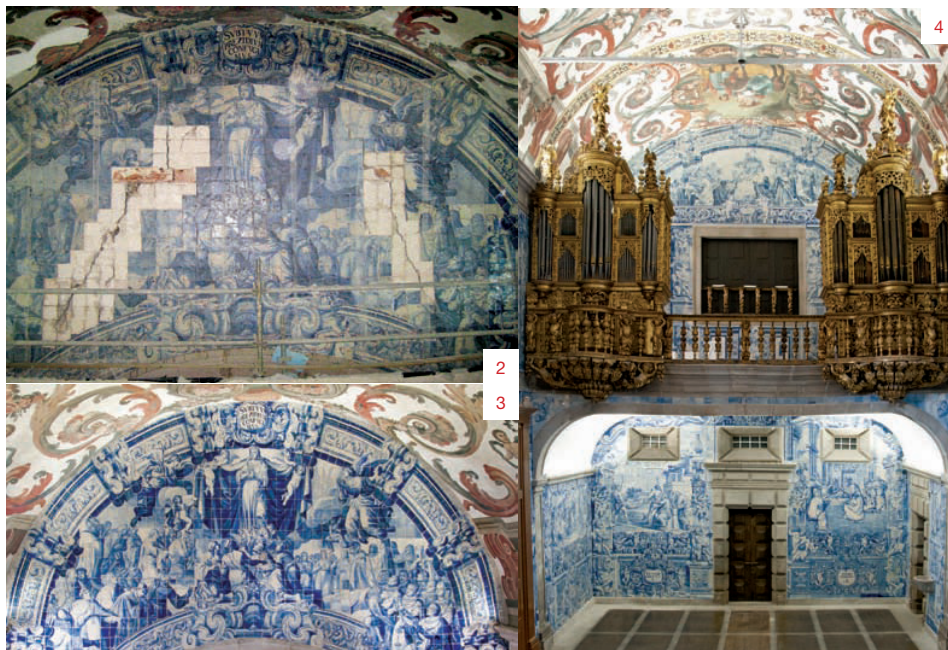
2 | Azulejos do arco cruzeiro antes da intervenção.

3 | Azulejos do arco cruzeiro após o restauro.

O trabalho de restauro dos azulejos, de grande complexidade, foi realizado ao longo de quase 12 meses, envolvendo uma equipa altamente motivada e conhecedora das técnicas de restauro e reabilitação. O resultado desta intervenção repôs o esplendor original.
