# Reforço das construções em terra

*A experiência do projeto SRP do Instituto de Conservação Getty*

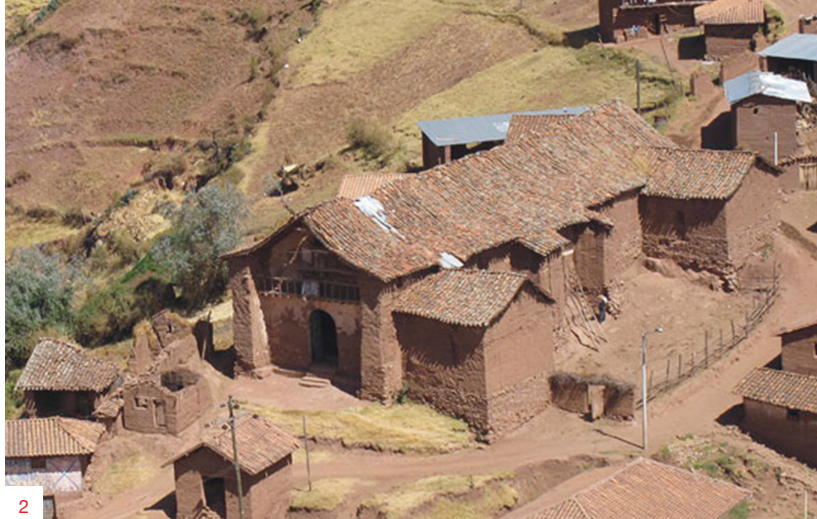
2

- Catedral de Ica (Ica, século XVIII);
- Igreja de Kuño Tambo (Acomayo, século XVII);
- Hotel do Comércio (Lima, século XIX);
- Casa Arones (Cusco, século XVII).

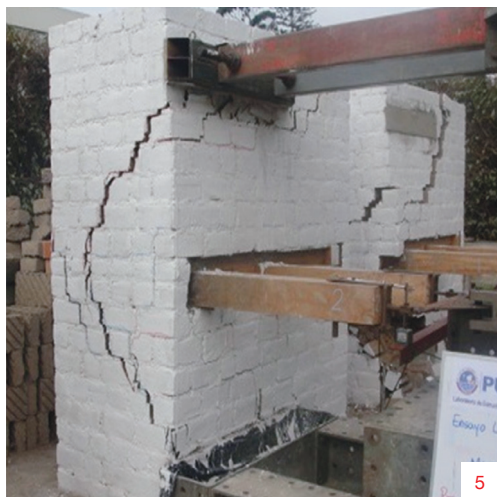
- 2 | Igreja de Kuño Tambo.  
© Instituto de Conservação Getty
- 3 | Hotel do Comércio.  
© Instituto de Conservação Getty
- 4 | Casa Arones.  
© Instituto de Conservação Getty
- 5 | Estudo experimental de possíveis sistemas de reforço.  
© Universidade Católica do Peru
- 6 | Capacidade sísmica e mecanismos de colapso obtidos para o modelo numérico (não reforçado e reforçado) da Igreja de Kuño Tambo.
- 7 | Implementação das medidas de conservação e reforço na Igreja de Kuño Tambo.  
© Instituto de Conservação Getty
- 8 | Implementação das medidas de conservação e reforço na Igreja de Kuño Tambo.  
© Instituto de Conservação Getty
- 9 | Implementação das medidas de conservação e reforço na Igreja de Kuño Tambo.  
© Arquiteto Juan Carlos Menendez Acurio

Foram realizados mais de 300 ensaios nos laboratórios da Universidade Católica do Perú para os quatro casos de estudo, tendo em vista caracterizar as propriedades dos materiais, as ligações entre os elementos estruturais e os possíveis sistemas de reforço (fig. 5). Adicionalmente, ensaios *in situ* e não-destrutivos, nomeadamente ensaios sónicos e de identificação dinâmica, foram efetuados pela Universidade do Minho.
