Recuperação das carruagens *Schindler*

Ativos patrimoniais ao serviço da ferrovia, da economia e do transporte de passageiros

O PLANO DE RECUPERAÇÃO DA CP PARA AS CARRUAGENS SCHINDLER

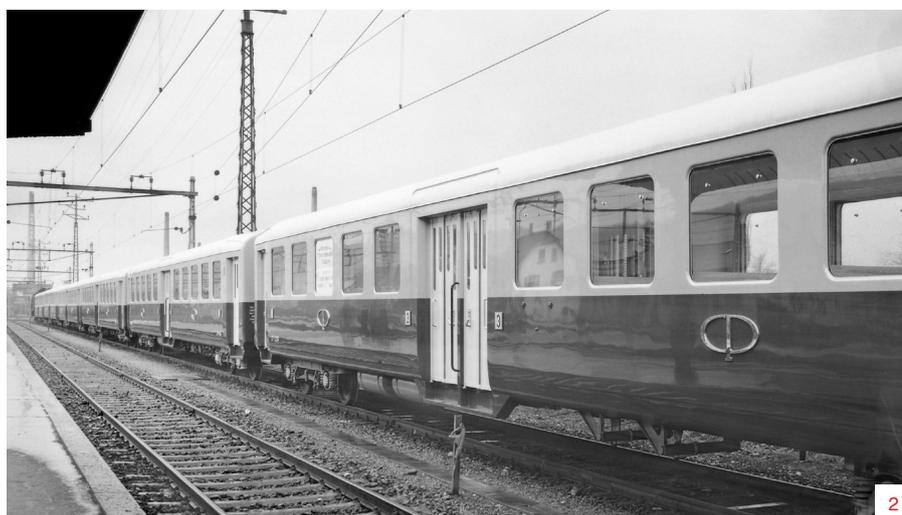
2 | Um lote de carruagens Schindler com destino a Portugal, pronto a sair por via ferroviária da estação de Schlieren em finais da década de 40. © Arquivo CP

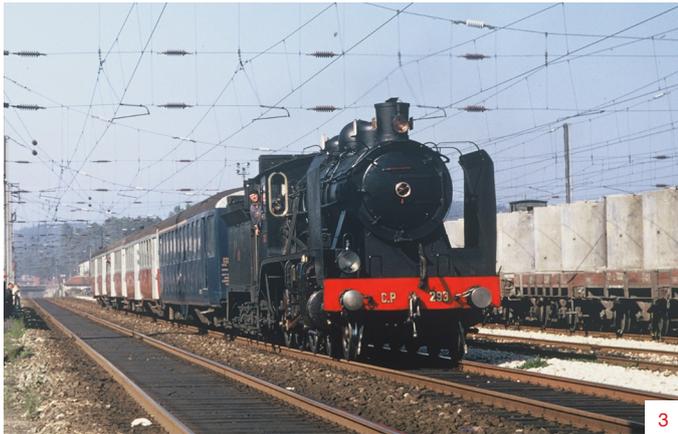
3 | Uma composição de Schindler, liderada pela locomotiva a vapor n.º 293, regressa do Douro dando entrada em Contumil em inícios da década de 70. © Arquivo Pedro Mêda

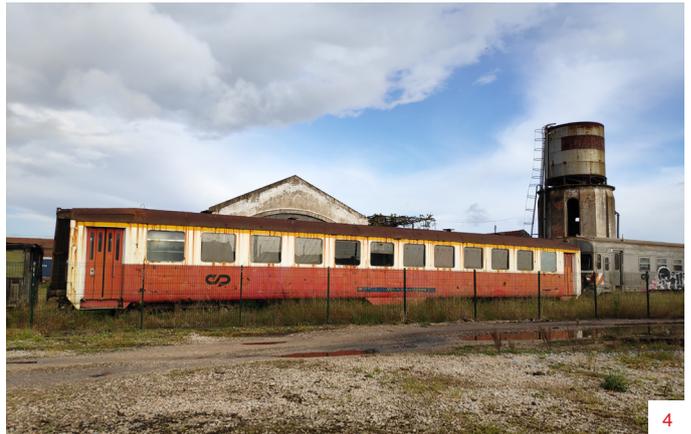
4 | A carruagem 19-22 040 numa zona exterior das instalações do Museu Nacional Ferroviário no Entroncamento onde são visíveis as marcas da passagem do tempo. Abril de 2019. © Pedro Mêda

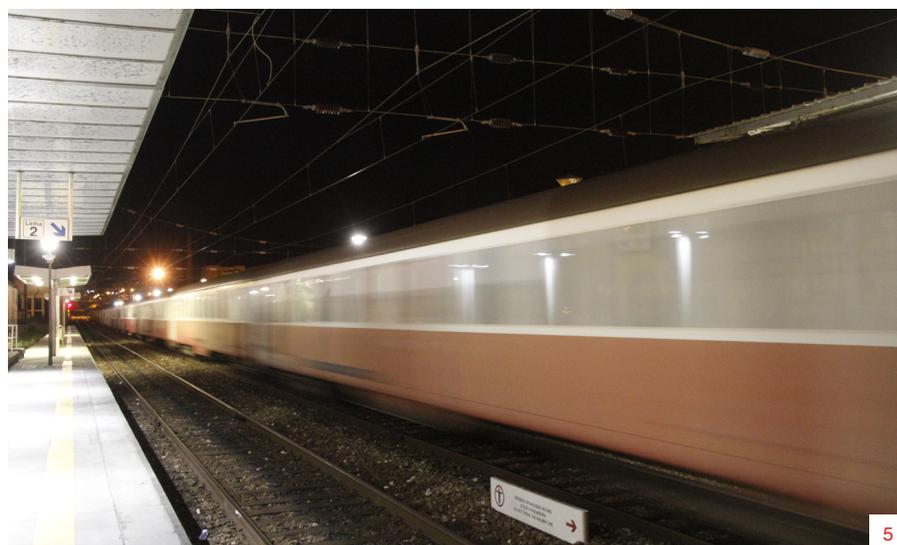
5 | Na madrugada de dia 23 de outubro de 2019, a marcha de carruagens *Schindler* passa pela estação das Devesas deixando à sua passagem um lençol com as cores vermelha, branca e castanha. © Pedro Mêda

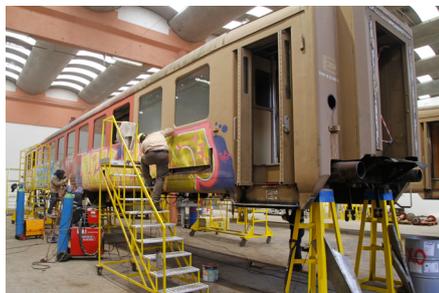
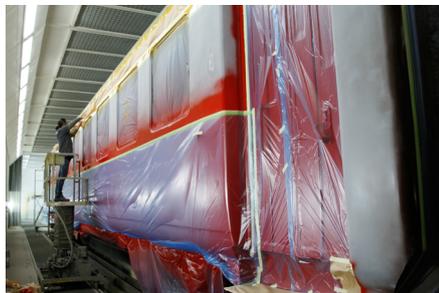
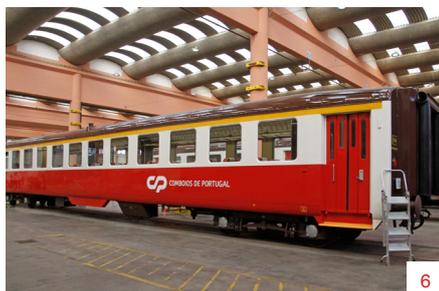
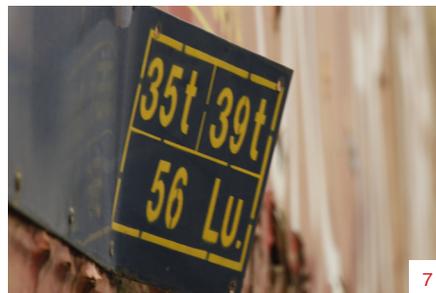
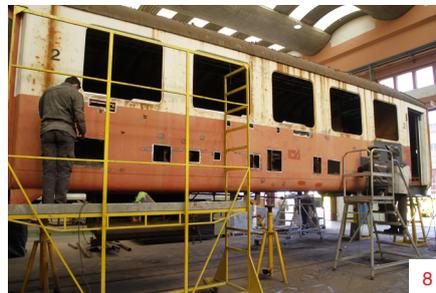
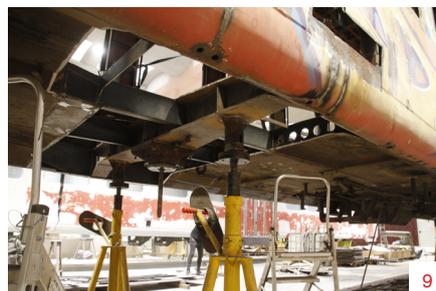
6 | *Várias etapas da recuperação da carruagem 19-22 043 em Guiões, a primeira a ser objeto de intervenção e entregue ao serviço. © Pedro Méda*

7 | *Pormenor da chapa das características do veículo que, com o tempo, também contribuiu para a degradação da chapa na sua envolvente. © Pedro Méda*

8 | *O estado de conservação da estrutura das carruagens foi muito variado. Nesta imagem é possível observar os vários pontos onde a chapa lateral foi substituída. © Pedro Méda*

9 | *A zona das casas de banho foi uma das zonas mais sensíveis e que mais obrigou a trabalhos de recuperação / substituição. Na foto é possível observar a reconstrução da chapa inferior de toda em zona envolvente do WC. © Pedro Méda*

Com os veículos desmontados “até ao osso”, avançou-se para uma das tarefas mais demoradas, sobretudo pelas iterações necessárias; a remoção das zonas de chapa danificada ou num estado avançado de corrosão, e aplicação de nova chapa e reforço de alguns elementos estruturais. Esta tarefa de restituição da integridade estrutural foi particularmente

exigente na envolvente da zona das casas de banho, onde a água com o passar dos anos fez mais estragos. Paralelamente a esta operação, diferentes equipas asseguraram a inspeção, revisão, reparação e, até, construção de todos os elementos referidos, dos *bogies* aos aros e vidros das janelas, passando pelos engates, estofagem dos bancos e dispositivos de abertura e fecho das portas.

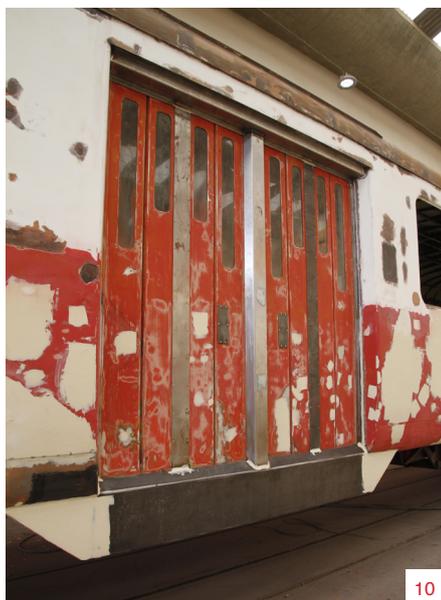
10 | Pormenor dos trabalhos de inutilização das portas centrais das carruagens. Foram colocadas chapas de travamento e foi cortado o degrau de acesso. © Pedro Mêda

Por uma questão de segurança, foi decidido inutilizar as portas centrais das carruagens de 2.ª classe, tipicamente previstas para um serviço urbano que estas carruagens em princípio não farão. Na maior parte dos casos, as portas foram mantidas, embora o degrau tenha sido removido.

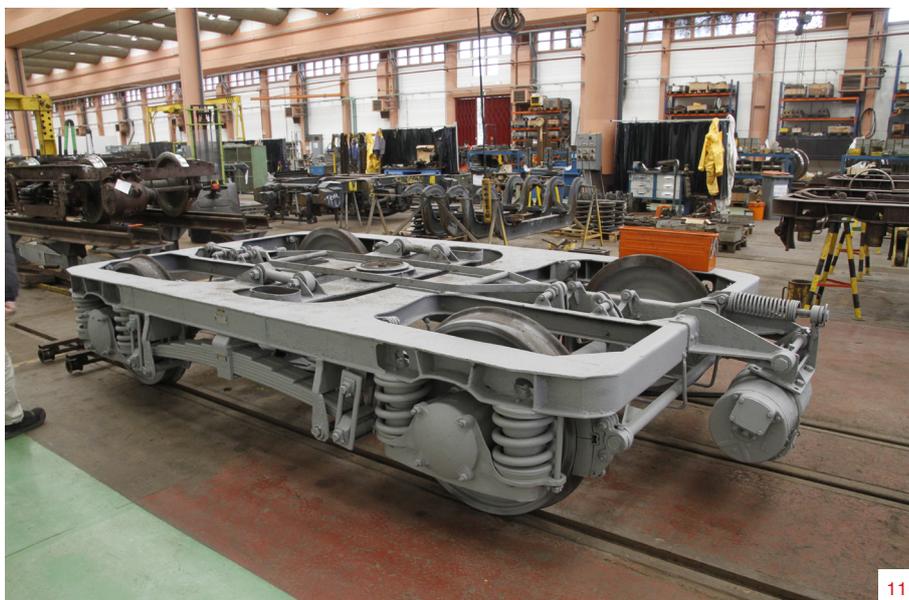
11 | Bogie integralmente recuperado e revisto. O bogie da imagem, pintado de cinza, foi preparado para equipar a carruagem "retro", a 21-22 040. © Pedro Mêda

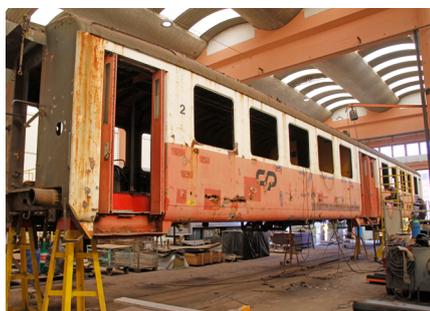
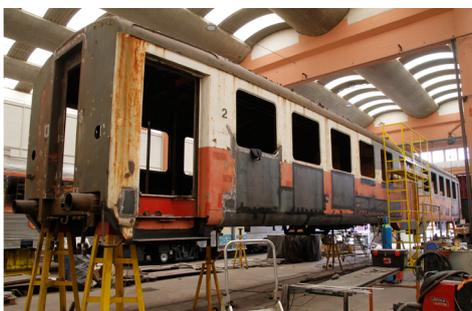
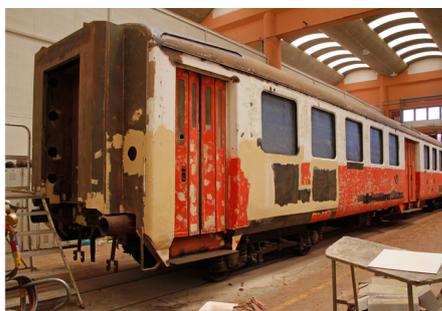
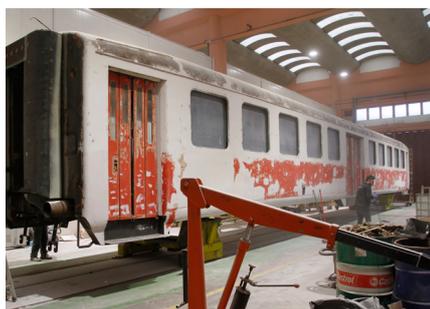
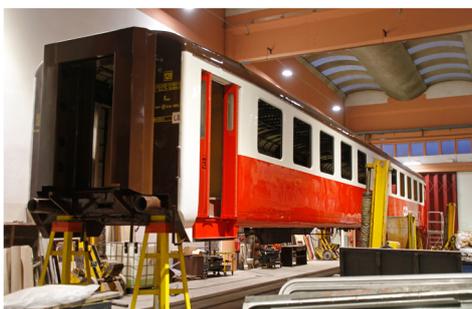
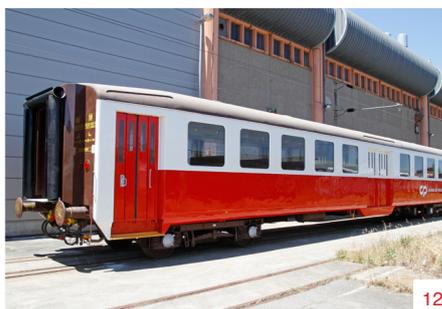
12 | Várias fases do processo de recuperação exterior da carruagens Schindler. Trabalhos de chapa e pintura. © Pedro Mêda

colocação da nova cablagem para os sistemas elétricos e de iluminação (interior e exterior, com recurso a LED) e montagem do sistema de aquecimento mais eficiente. No meio desta sequência de trabalhos, a carruagem é objeto de decapagem parcial, uniformização da superfície da chapa, polimento, pintura e aplicação de verniz de proteção.

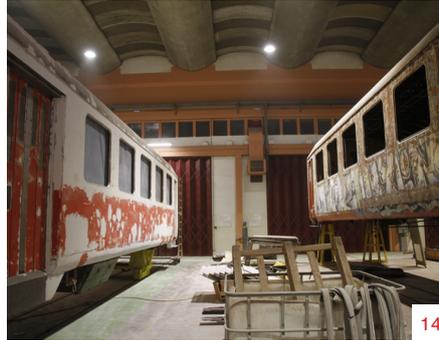
14 | Passou a ser uma imagem frequente da oficina de Guifões encontrar vários veículos em diferentes estados de recuperação. Na imagem, a carruagem do lado direito está em fase de trabalhos de chapa e a do lado esquerdo está a ultimar os preparativos para iniciar a pintura. Fevereiro de 2021. © Pedro Mêda

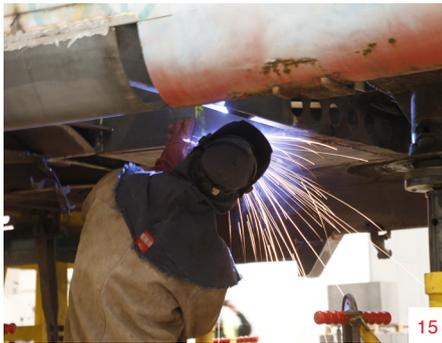
15 | Trabalhos de soldadura da chapa inferior da carruagem na zona dos bogies. Fevereiro de 2021. © Pedro Mêda

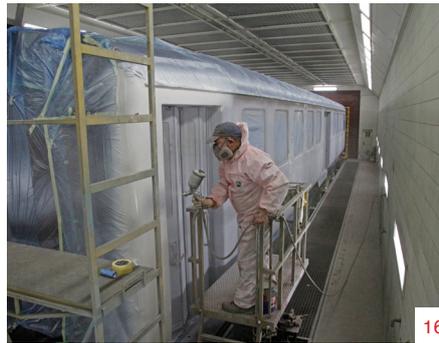
16 | É na estufa de pintura que as Schindler recuperam o seu colorido. Pode dizer-se que a pintura marca o “renascimento” destas carruagens. Janeiro de 2020. © Pedro Mêda
