Levantamento das características construtivas e análise da vulnerabilidade sísmica de edifícios tradicionais butaneses

T. Ilharco, A. A. Costa, J. M. Guedes, B. Quelhas, V. Lopes | NCREP – Consultoria em Reabilitação de Edificado e Património, Lda.
J. L. Vasconcelos | Atelier in.vitro

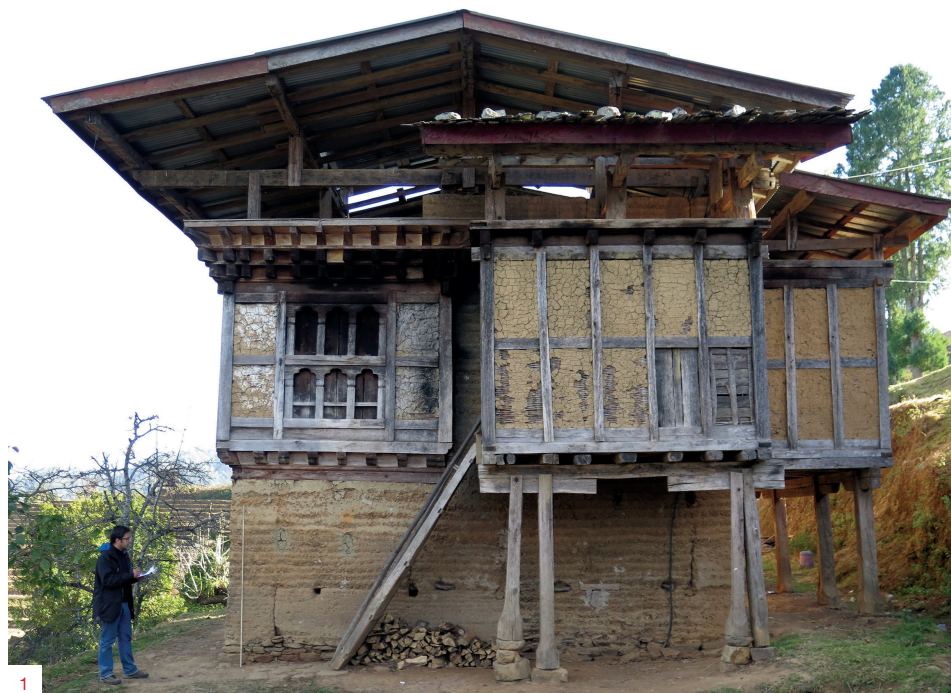
- 1 | Edifício tradicional butanês (TBB).
- 2 | Parede interior de madeira (ecra).
- 3 | Secção transversal tipo de um pavimento de madeira.
- 4 | Curvas de vulnerabilidade para os TBB analisados em Pathari, Kabesa.
- 5 | Distribuição média de PRCs ao longo da altura dos TBB analisados em Pathari, Kabesa.

O NCREP foi responsável pelo levantamento das características construtivas e por uma análise sumária da vulnerabilidade sísmica de edifícios tradicionais butaneses (TBB). Este trabalho integrou-se no projecto “Bhutan: Improving Resilience to Seismic Risk” (Butão: Melhoramento da Resiliência ao Risco Sísmico), em particular na sua parte C: “Improving Seismic Resilience of TBB” (Melhoramento da Resiliência Sísmica de TBB), promovido pela Divisão para a Conservação de Sítios Patrimoniais do Departamento da Cultura do Ministério dos Assuntos Culturais do Butão. O trabalho desenvolvido pelo NCREP envolveu o estudo de 18 edifícios de construção em terra, os mais antigos com cerca de 200 anos, das aldeias de Pathari, Kabesa e Tana, Zome, ambas no distrito de Punakha (figura 1).
