# Obras

## em Faro e Tomar

### Quinagre no Convento de Cristo em Tomar

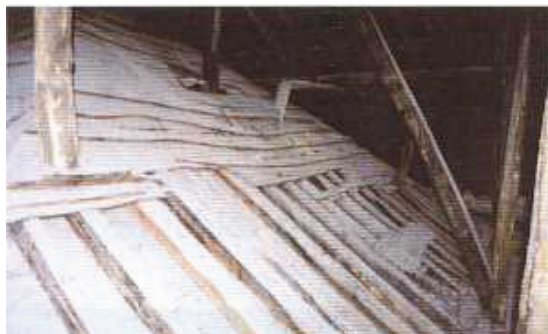
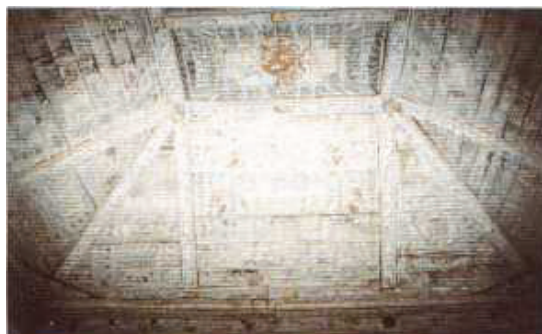
Ocre. Convento de Tomar

O trabalho de conservação e restauro que se encontra em curso actualmente incide sobre a conservação e restauro da pintura em têmpera e do respectivo suporte de madeira que constitui o conjunto do tecto da Sala dos Reis no Convento de Tomar.

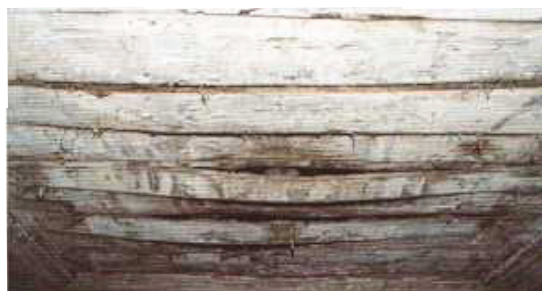
Edicon, São Vicente de Fora

Actualmente o zimbório está a ser intervencionado, procedendo-se ao restauro da estrutura de madeira e das telas policromáticas que apresentavam patologias tais como fungos, rasgões e sujidades.

Estas patologias sofrerão as seguintes intervenções: execução de um suporte inerte para fixação das telas; eliminação dos fungos; cozimento dos rasgões; eliminação de sujidades; restauro da pintura policromática e, fixação das telas ao suporte inerte criado. 🖌️
