## Torre do Relógio, em Santarém

### UTILIZAÇÃO DE REBOCOS E PINTURAS DE CAL NA REABILITAÇÃO DE UM MONUMENTO

Teresa Diaz Gonçalves\*

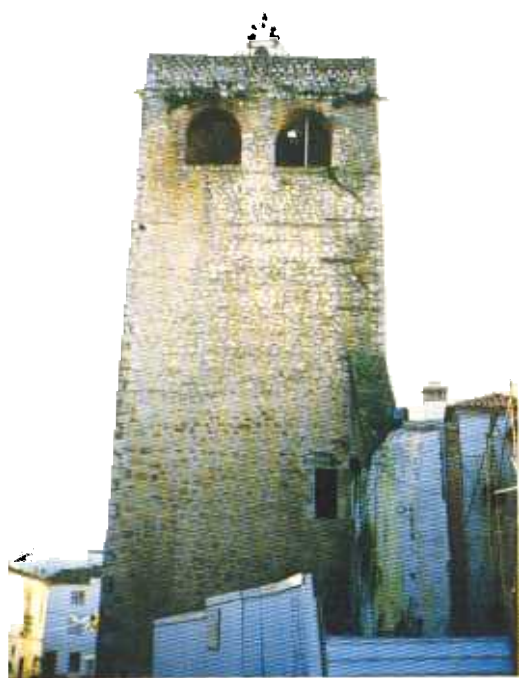
Vista da Torre do Relógio antes da intervenção (fachada nascente).

Antes da reabilitação, a alvenaria de pedra calcária que constitui as maciças paredes da Torre do Relógio encontrava-se à vista (sem revestimento), situação que se verificava desde há várias décadas. A tipologia construtiva do monumento aponta, no entanto, no sentido de a Torre ter originalmente incluído reboco interior e exterior. De facto, por uma questão de durabilidade das construções, este tipo de alvenaria de pedra irregular assente com argamassa de cal inclui, em geral, a aplicação de um reboco de cal e areia destinado a pro-

A exposição à intempérie, desde há várias décadas, da alvenaria nua da Torre estava a conduzir à progressiva desagregação das argamassas de assentamento e, em algumas zonas, à deterioração da própria pedra calcária, situação tendente a afectar o desempenho, nomeadamente estrutural, das paredes da Torre. Para a situação de degradação que se encontrou no início do trabalho contribuíram também diversas intervenções pouco cuidadas, algumas recentes e incluindo a utilização de argamassas cimentícias, de que a Torre foi objecto ao longo da sua existência.

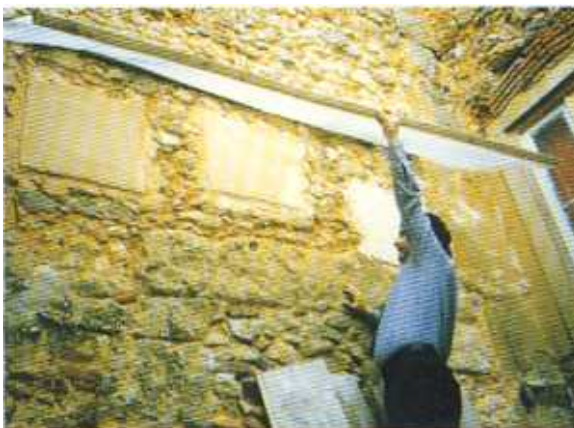
*Painéis experimentais de pequena dimensão de reboco de cal executados no contraforte da Torre do Relógio.*

Realizaram-se duas séries de testes em obra, consistindo em painéis experimentais de reboco de pequena dimensão (cerca de 0,5 m x 0,5 m na primeira série de testes e de 2 m x 2 m na segunda) que foram executados sobre o contraforte da fachada nascente da Torre do Relógio, cuja constituição é semelhante à das paredes da própria Torre. Os testes destinaram-se a seleccionar o tipo de cal aérea a utilizar e a "acertar" o traço do reboco, em função nomeadamente da resistência do revestimento à fendilhação.

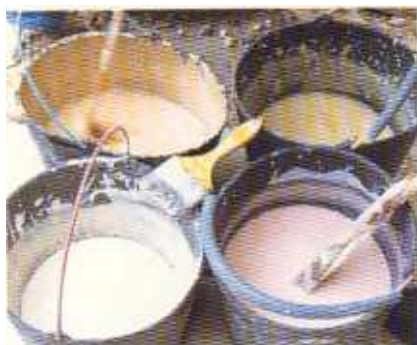
*Pinturas de cal com diferentes pigmentos minerais.*

Testes realizados em obra sobre uma faixa do reboco de cal executada no contraforte da fachada nascente da Torre, permitiram avaliar a cor proporcionada por diferentes pigmentos minerais e pela respectiva percentagem em que foram utilizados. Permitiram também efectuar uma análise sumária da durabilidade das caiações. Verificou-se que, cerca de dois meses e meio após a sua aplicação no contraforte da Torre do Relógio, as caiações demonstravam um bom comportamento em exposição

natural, com ausência de degradações visíveis e uma boa resistência à lavagem, tendo suportado bem o tempo chuvoso que então se fez sentir.

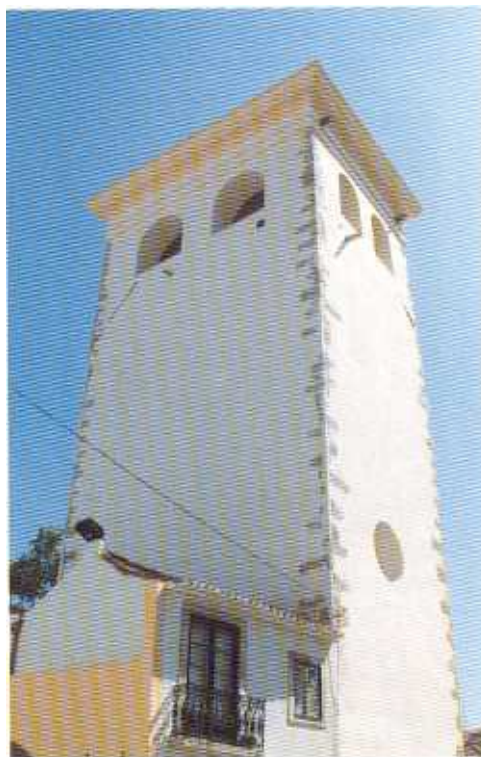
*Aspecto final da Torre do Relógio após a intervenção (fachadas poente e sul).*
