# Conservação do Betão Armado Enquanto Património Arquitectónico

V. Cóias e Silva \*

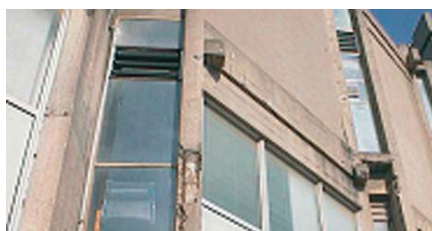
Fig. 5 - Degradação avançada da fachada de um edifício em betão à vista, em resultado da corrosão das armaduras. Note-se a grande extensão da superfície de betão exposto, a pequena espessura dos elementos e a profusão de arestas, facilitando o avanço da carbonatação do betão.

Num caso e noutro, iniciada a corrosão, os óxidos e hidróxidos de ferro que se formam, ao aumentarem de volume, provocam a expulsão ou delaminação da camada de recobrimento das armaduras.
