Conservação de um Troço de Muralha Islâmica situado no interior de um Edifício, em Tavira

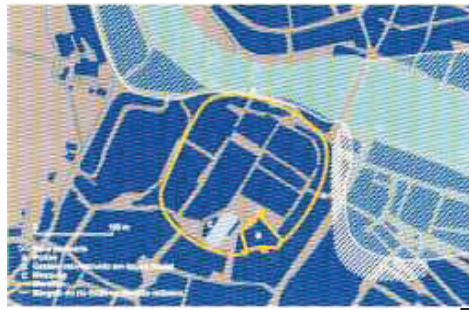
Fig. 1 - Traçado provável da muralha de Tavira (C. Torres e S. Macias)

A caracterização dos materiais constituintes, incluindo o levantamento geométrico e a elaboração do projecto de consolidação do troço de muralha islâmica existente no interior do edifício do BNU, solicitado à Oz pela Câmara Municipal de Tavira (C.M.T.), visou fundamentar as medidas necessárias para a segurança estrutural da muralha, a definição da consolidação superficial da massa de alvenaria e a verificação das condições de climatização a implementar no espaço interior do edifício. De acordo com informações dadas pelos arqueólogos da C.M.T., a muralha, pertencente ao período islâmico, data do século XII e corresponde a uma ampliação da muralha existente no século XI (Fig. 1). O troço em estudo, constituído por alvenaria de

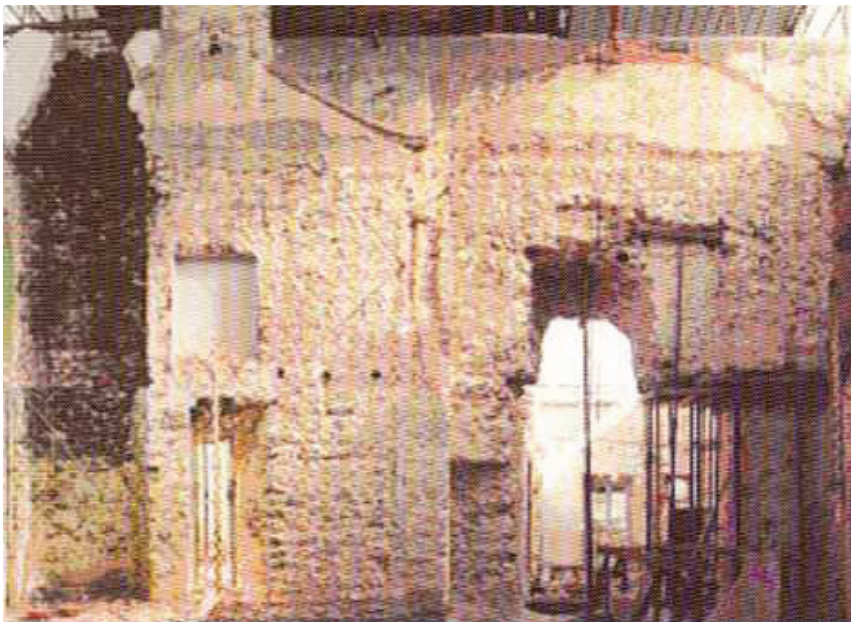
pedra argamassada de excelente qualidade, encontrou-se, posteriormente, integrado em construções, apresentando sinais de nele terem sido executados diversos cortes, passagens e cavidades, em resultado das conveniências das sucessivas gerações de utentes dos edifícios a ela adossados (Fig. 2).

Fig. 2 - Paramento do troço de muralha islâmica

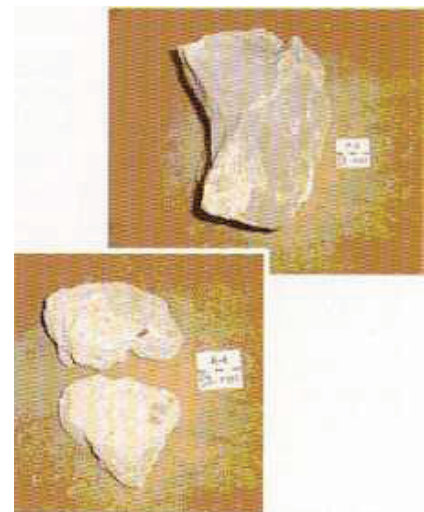
Os ensaios e observações realizadas permitiram concluir que muralha é constituída por alvenaria de pedra irregular, de origem calcária oolítica e margosa, argamassada com argamassa de

cal (Fig. 3).

O estado de alteração das rochas estudadas é relativamente baixo. A areia das amostras de argamassa é quartzosa e a sua aderência à matriz é boa.

Fig. 3 - Amostra de pedra (em cima) e de argamassa (em baixo)

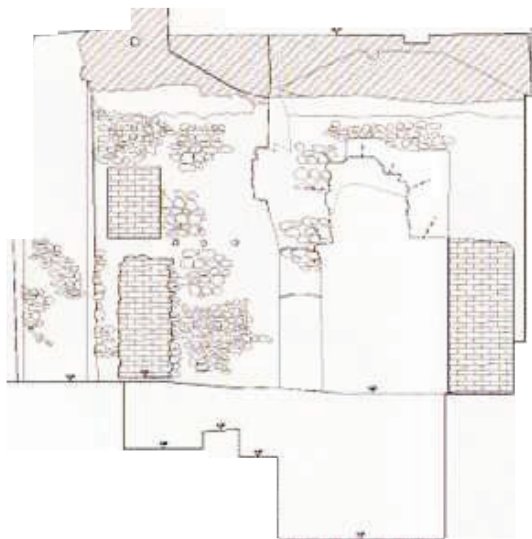
Fig. 4 - Medidas de consolidação estrutural.

Foram estabelecidas diferentes medidas de consolidação da muralha. As medidas de natureza estrutural foram fundamentadas num cálculo sumário, tendo por base os resultados obtidos num modelo computacional de análise. Foram preconizadas as seguintes medidas (Fig. 4):

- Tamponamento de aberturas;
- Remoção de elementos espúrios;
- Aplicação de ancoragens com manga de injeção.

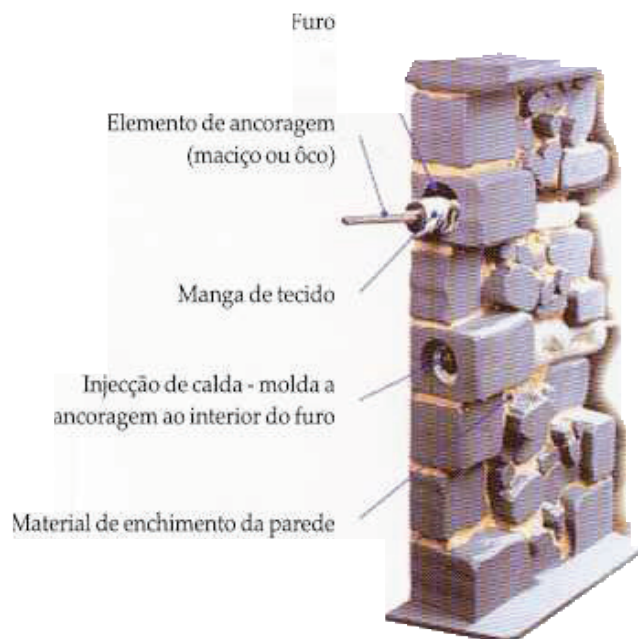
Fig. 5 - Sistema de ancoragem, utilizando mangas injectáveis, empregue na consolidação estrutural do troço de muralha. Tem a vantagem de não contaminar a alvenaria com a calda de injeção.

A Fig. 5 esquematiza as ancoragens

de manga injectada utilizadas para consolidar a alvenaria em zonas onde possam existir maiores tracções. Foram também recomendadas algumas medidas de consolidação superficial da alvenaria.
