# Avaliação do estado de conservação

## de estruturas de betão armado enterradas

Nos anos de 1998 e 1999, a Oz levou a cabo um conjunto de inspeções, com carácter sumário, às estruturas de betão armado de seis estações do Metropolitano de Lisboa (com idade superior a 30 anos), onde estavam previstas remodelações importantes, face à ampliação da rede.

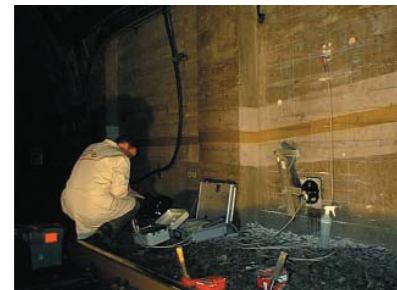
Figura 3 - Medição de intensidade de corrosão e do potencial eléctrico das armaduras numa zona de ensaios localizada na parede lateral no túnel.

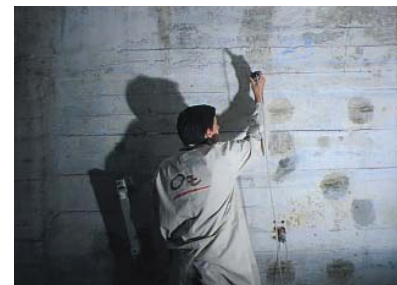
Figura 4 - Medição da resistividade eléctrica do betão noutra zona de ensaios.
