O Palácio Pombal da Rua do Século

Sondagens, analítica, conservação e restauro dos tectos e paredes da capela e escadaria.

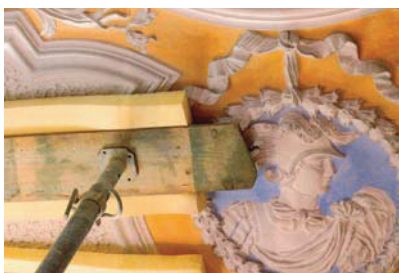
Tecto da escadaria - operações S.O. S. (protecções)

- Levantamentos, registos gráficos e fotográficos, para identificação do objecto a intervir, avaliação do estado de conservação, mapeamento de patologias e acompanhamento de toda a intervenção de conservação e restauro.
- Protecções e operações de S.O.S., fundamentais para a salvaguarda dos elementos em situação crítica, com recurso a escoras e empalmes almofadados sobre as superfícies em destacamento, além de bandas

de consolidação com uma argamassa pobre e ancoragens reversíveis com matriz de fibra de celulose.

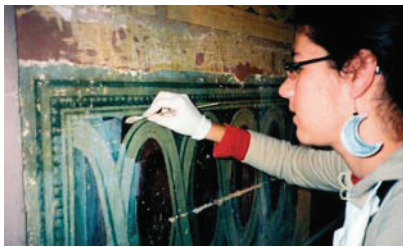
Sala de jantar - sondagens e remoção de camadas sobrepostas por processo químico, neutralização e exposição das policromias neoclássicas da sala de jantar

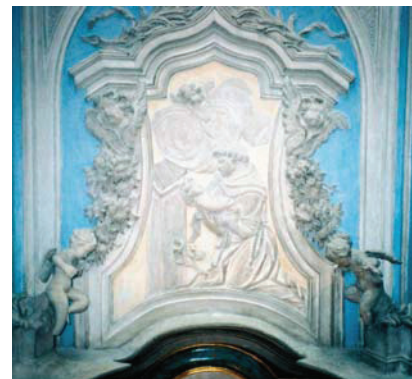
Capela - pormenor das paredes da capela após tratamento de conservação e restauro

- Limpeza via mecânica e química das superfícies. Estabilização e consolidação estrutural dos suportes minerais em tectos e paredes com recurso a matriz de estabilização, injeção de caldas de hidróxido de cálcio para colmatar fendas e fissuras interiores, além da estabilização de superfícies com consolidante mineral (silicato de etilo).
- Duplicações volumétricas com recurso à execução de moldes de correr e moldes de silicone, para reposição da integridade do programa formal e decorativo das superfícies.
- Reintegração cromática sobre os revestimentos parietais da capela e tecto da escadaria, com têmpera acrílica e com a técnica de mancha de cor.
