# Instalação de infra-estruturas contemporâneas em edifícios decorados com estuques ornamentais

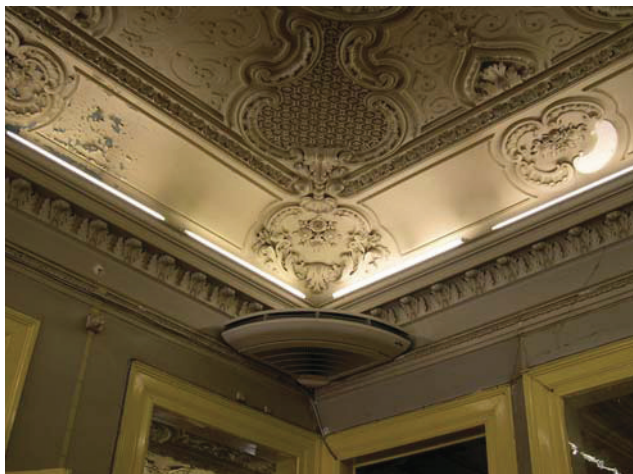
Figura 1. Equipamento de climatização impondo-se visualmente à composição decorativa. Palácio do Marquês de Tomar. Lisboa.

ser real a difícil articulação entre os problemas técnicos e artísticos envolvidos, devido ao antagonismo estético e formal com a decoração (figuras 1 e 2), ao risco de alteração do equilíbrio das condições ambientais interiores e à necessidade de acesso às instalações, para a realização de operações de conservação e manutenção.

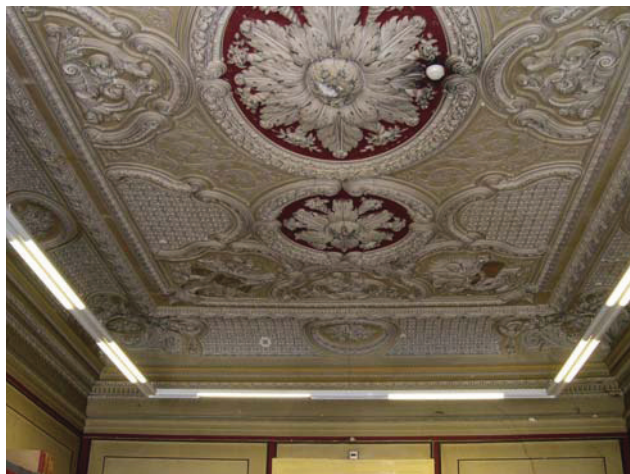
Figura 2. Iluminação e detector de incêndio sem integração no local. Palácio do Marquês de Tomar. Lisboa.

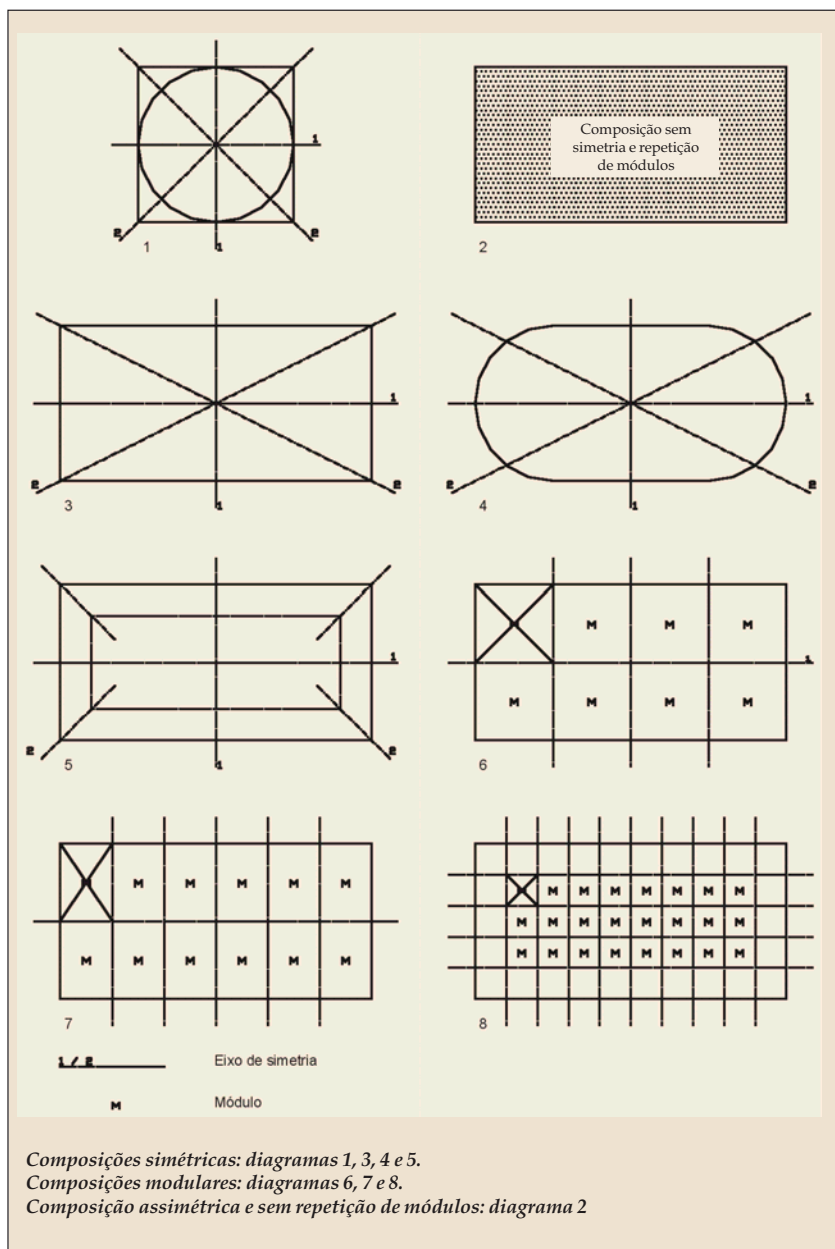
Figura 3. Diagramas de composição de tectos estucados.

O trabalho de recolha de informação prévio à elaboração do projecto, no qual se inclui o levantamento morfológico e compositivo, torna-se assim essencial enquanto método de análise e diagnóstico, pois permite conhecer as regras de composição do elemento estucado, ao nível da simetria, da repetição e da forma, entre outros (figura 3), matéria fundamental para enquadrar a instalação das infra-estruturas na decoração e nos processos de reintegração de lacunas.

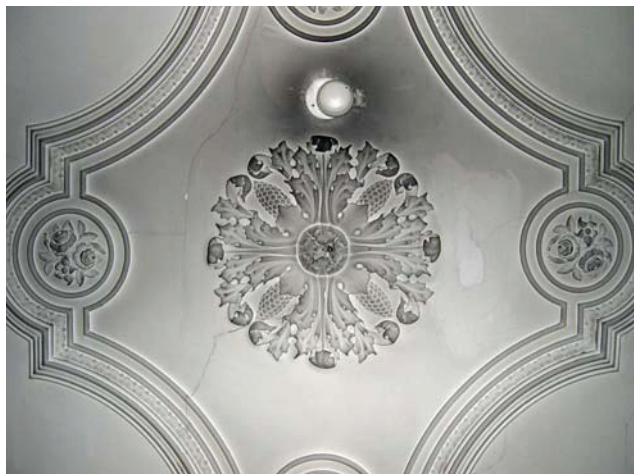
Figura 4. Sujidade provocada por detector de incêndio. Palácio do Marquês de Tomar. Lisboa.

Os detectores de incêndio iónicos são outro exemplo de equipamentos inadequados aos edifícios antigos e res-

ponsáveis pela deposição de fumo e poeira (figuras 4 e 5).

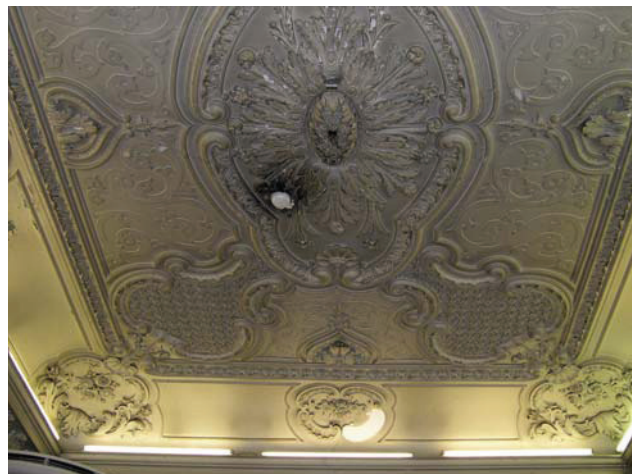
Figura 5. Sujidade provocada por detector de incêndio. Palácio do Marquês de Tomar. Lisboa.
