Bairros do Castelo e Alfama

Reabilitar fundações em edifícios antigos

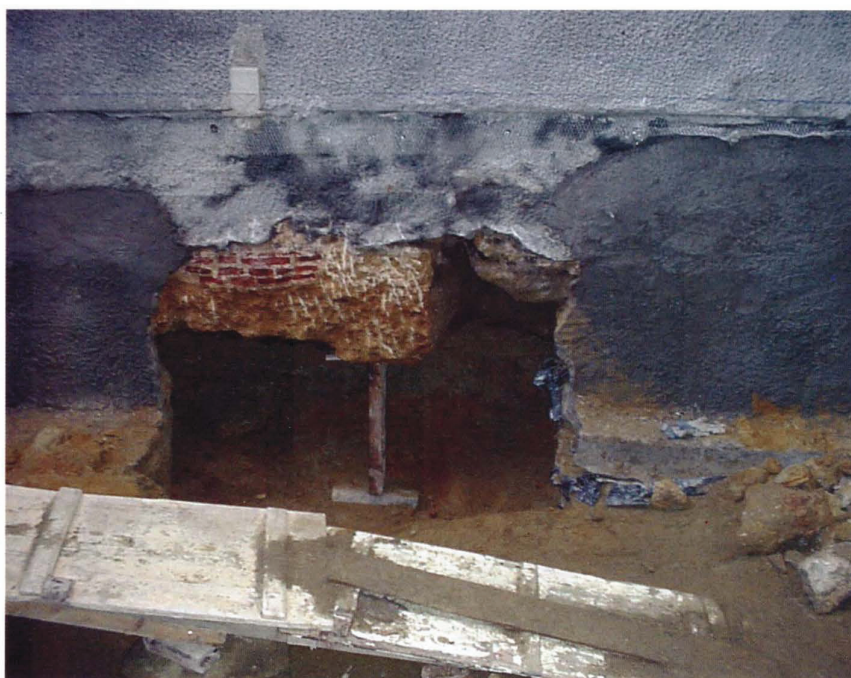
Fig. 1 - Troço de recalçamento da fundação

Nestas situações foi adoptada a solução de reconstrução da fundação em betão ciclópico, após a retirada e limpeza dos solos existentes, até ao estrato competente, conferindo-lhe assim uma coerência de contacto na zona de transmissão de esforços.

Esta reconstrução foi efectuada por troços (fig. 1) de forma a aproveitar o efeito de arco, tendo a extensão dos mesmos sido definida no local em função do elemento suportado. De referir que, no presente caso, as paredes resistentes do edifício já tinham sido consolidadas e reforçadas com uma lâmina de betão armado num processo de *top down*.

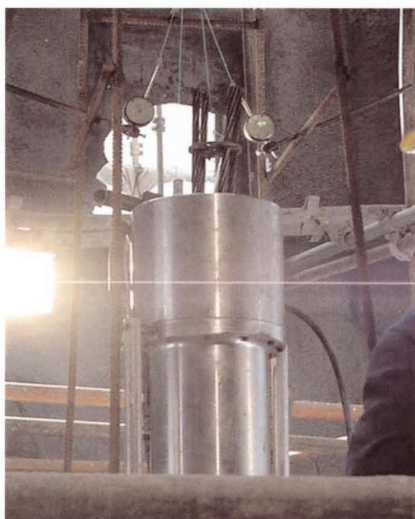
Fig. 8 - Deflectómetros aplicados no macaco

As deformações axiais da microestaca de ensaio foram medidas através de oito deflectómetros aplicados aos pares no topo da microestaca, na estrutura de ensaio e no macaco (fig. 8) e quatro extensómetros colocados na microestaca (coroamento, no início, a meia altura (fig. 9) e na base do troço correspondente ao comprimento de selagem).

Os extensómetros permitiram-nos quantificar a variação da deformação axial e da carga transmitida ao terreno ao longo do respectivo comprimento de selagem pela microestaca, sendo que, através dos deflectómetros, foi possível quantificar a resposta da microestaca ensaiada, do terreno, assim como da estrutura de reacção.

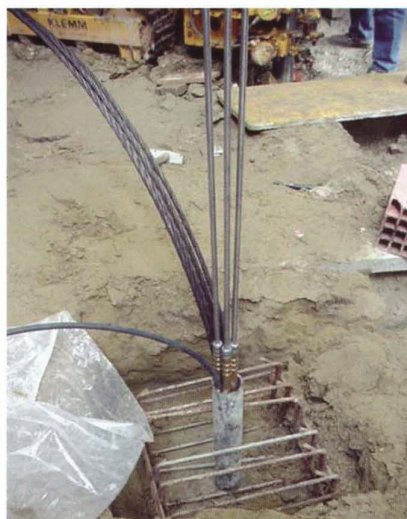
Fig. 9 - Extensómetros aplicados na microestaca
