Fundações em Edifícios Antigos

Diagnóstico e concepção de soluções de reforço

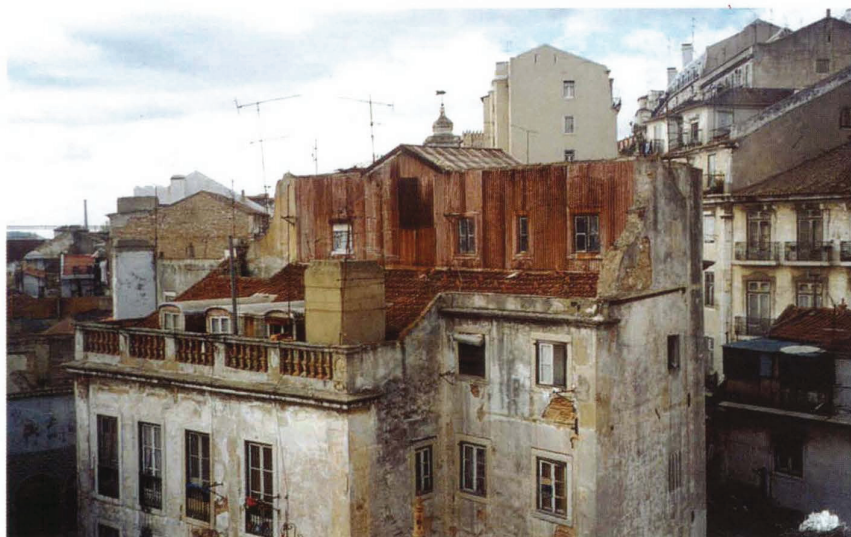
Fig. 2 – Chafariz d'El Rei, Alfama. Edifícios vizinhos

Por solicitação do gabinete A2P, com o objectivo de averiguar os problemas de fundações verificados na Cisterna do Chafariz d'El Rei e edifícios vizinhos, procedeu-se a uma campanha alargada de sondagens, poços de reconhecimento das fundações e à instalação de calhas inclinométricas e de fissurómetros, para avaliar a evolução do fenómeno.

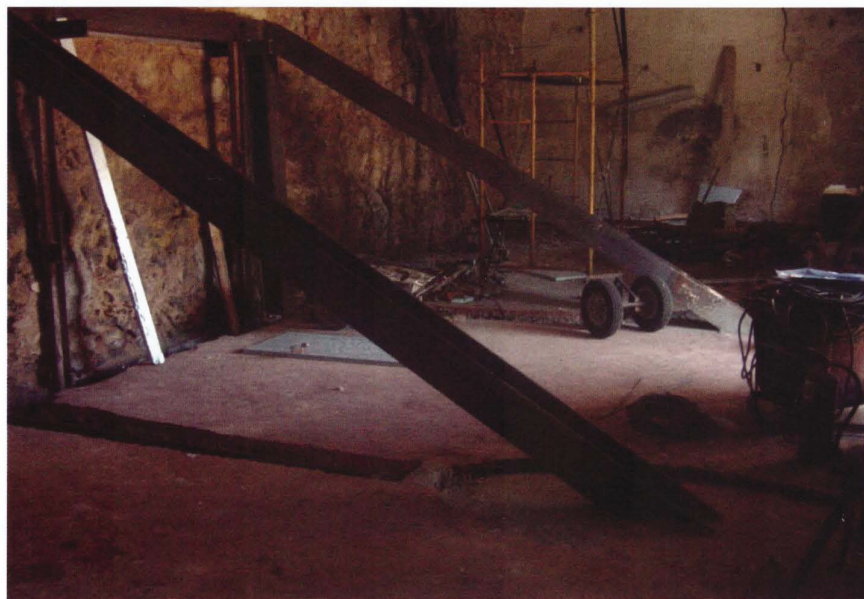
Fig. 3 – Palácio dos Condes da Lousã, Damaia. Escoramento da parede de suporte de terras interior

Atendendo às condições de estabilidade precária em que parede e o muro de suporte existente se encontravam, optou-se por proceder a uma primeira intervenção de escoramento provisório,

nas zonas em que se verificam as maiores deformações, de forma a possibilitar a execução dos trabalhos em condições de segurança (fig. 3).

Na parede de suporte de terras interior, a solução adoptada consistiu na execução de um revestimento geral com argamassa de cal, armada com malha de fibra de vidro, com uma espessura total de 0.10m, sendo a estabilidade face a acções horizontais assegurada por um nível de ancoragens pré-esforçadas, aplicadas sobre perfis verticais HEB200 (2 perfis por ancoragem).

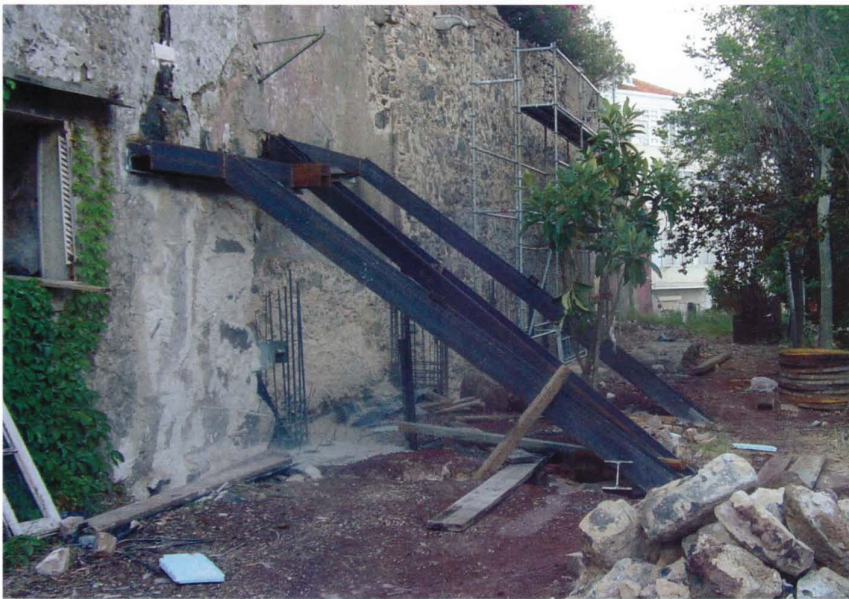
Fig. 4 – Palácio dos Condes da Lousã. Reforço do muro de suporte exterior. Escoramento provisório

No muro de suporte exterior, a solução adoptada consistiu no reforço através da execução de um revestimento geral com betão projectado, armado com malhasol, com uma espessura total de 0.10m, sendo a estabilidade face a acções horizontais assegurada por ancoragens pré-esforçadas dispostas em dois níveis, aplicadas sobre contrafortes em betão armado com 0.5m x 0.8m, afastados de 4.0m (fig. 4).

Em ambas as soluções de reforço, para a fundação dos contrafortes em betão armado e dos perfis metálicos verticais, foram adoptados pegões em betão armado, com secção elíptica de 1.90m x 1.10m e 3m de profundidade.

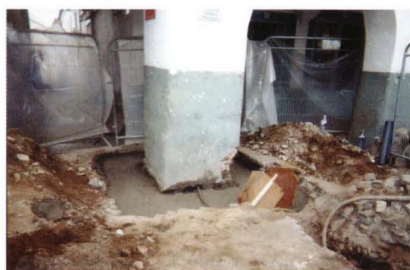
Maciço de encabeçamento das microestacas

Para o reforço de fundações dos pilares, optou-se pela execução de quatro microestacas injectadas a alta pressão. As microestacas encontram-se ligadas através de um maciço de encabeçamento em betão armado que “abraça” o pilar ao nível da fundação, sendo a solidarização entre os dois elementos estruturais assegurada por conectores.

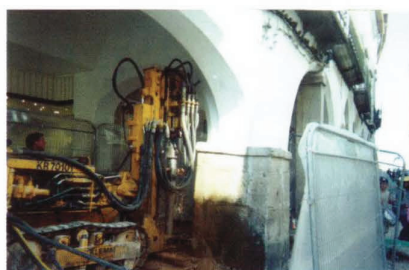
Execução da furação das microestacas

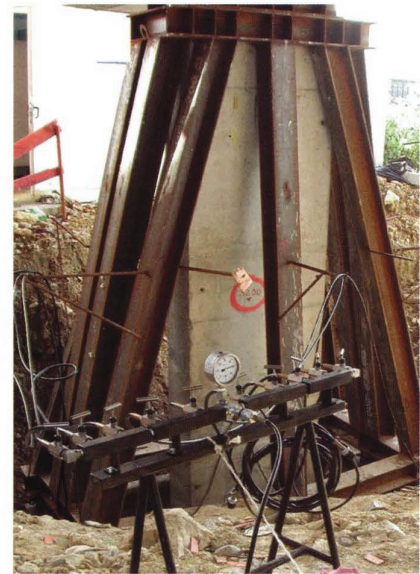
Fig. 7 – Estrutura metálica para colocação das microestacas em carga

A colocação das microestacas em carga foi conseguida pela acção combinada de macacos hidráulicos de reacção invertida, contra a estrutura do 1.º piso junto ao topo do pilar (fig. 7).

Para garantir a uniformização de cargas, foi prevista a colocação de um macaco hidráulico sobre cada uma das microestacas. A carga total a aplicar foi equivalente à reacção total do pilar à data da intervenção.

As operações de transferência de cargas introduzem alterações no estado de tensões da estrutura, podendo originar o aparecimento de fissuração, pelo que a aplicação de carga foi efectuada de uma forma incremental e com monitorização contínua da estrutura.
