Como retomar as vivências comunitárias locais

Centro Republicano 5 de Outubro em Mina de São Domingos

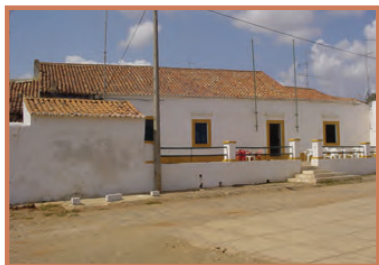
Estas construções são igualmente singulares na sua caracterização construtiva original: compostas por paredes exteriores e interiores em taipa e coberturas de águas simples ou duplas, constituindo-se ainda hoje como objecto de estudo enquanto solução construtiva típica. O Centro Republicano 5 de Outubro (fig. 1) é uma construção de natureza construtiva similar, na sua essência, que serviu a população até aos dias de hoje, com funções associadas ao comércio e restauração. No

Fig. 1 - Vista exterior do Centro Republicano

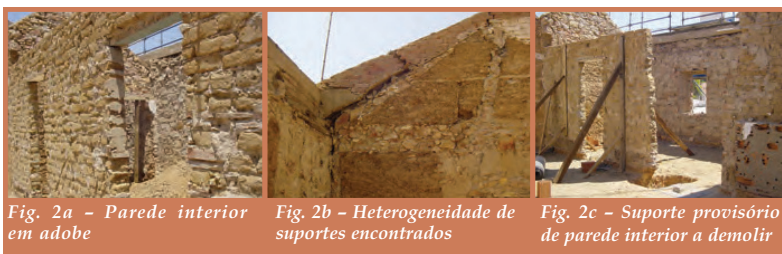
Fig. 2a - Parede interior em adobe

Fig. 2b - Heterogeneidade de suportes encontrados

Fig. 2c - Suporte provisório de parede interior a demolir

A execução plena da empreitada constituiu um trabalho singular, não só pela especificidade e rigor das soluções previstas em projecto de arquitectura, mas igualmente pelo desafio de adequar as soluções à diversidade de suportes existentes em paredes - em alvenaria de pedra, alvenaria de tijolo, taipa e adobe (figs. 2a, 2b e 2c).

1. desmonte e protecção da cobertura existente;
2. desmonte de paredes interiores degradadas (figs. 2a e 2c);
3. remoção dos revestimentos;
4. remoção de equipamentos e instalações existentes;
5. reconstrução de paredes interiores, consolidação de paredes existentes

em taipa (paredes exteriores) e adobe (paredes interiores);

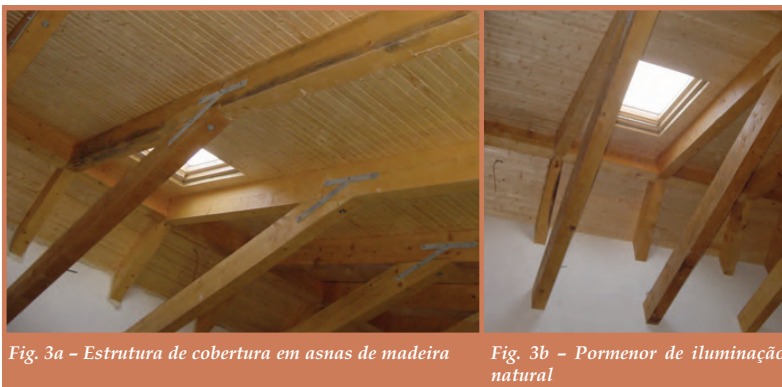
Fig. 3a - Estrutura de cobertura em asnas de madeira

Fig. 3b - Pormenor de iluminação natural

6. reformulação do sistema de cobertura: composto por asnas em vigas de madeira à vista, painel de isolamento do tipo "sandwich", sub-telha e revestimento em telha canudo (figs. 3a e 3 b);

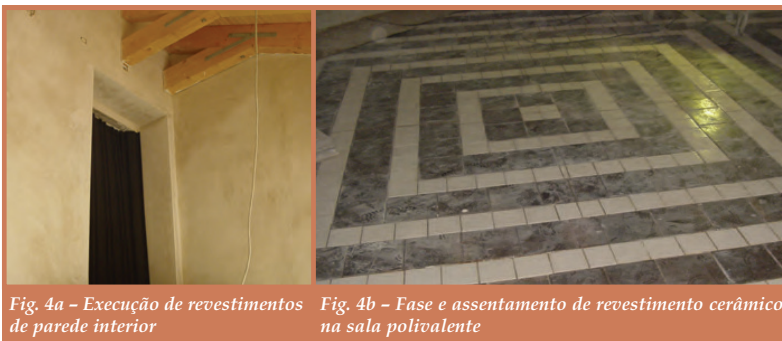
Fig. 4a - Execução de revestimentos de parede interior

Fig. 4b - Fase e assentamento de revestimento cerâmico na sala polivalente

8. Execução de revestimentos de piso e paredes (figs. 4a e 4b);
