# Recuperação e valorização do Jardim da Sereia

## Parque de Santa Cruz, Coimbra

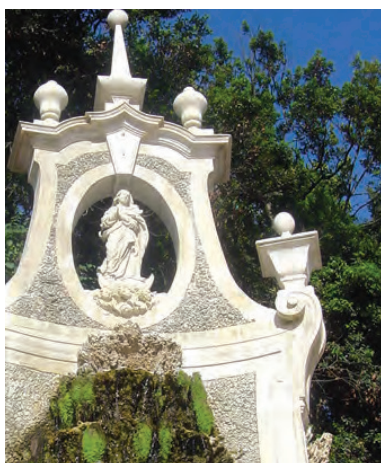
Pormenor da Cascata

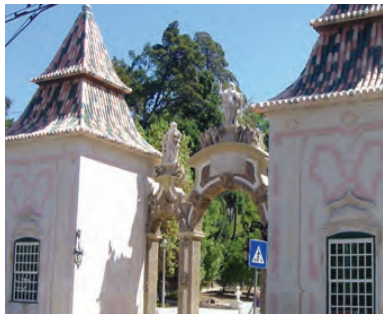
A entrada é constituída por um pórtico Oitocentista de três arcos ornamentados com pedras calcárias, apoiados em pilastras e coroados por três esculturas representando a Caridade, a Fé e a Esperança.

Encontra-se ladeado por dois torreões de forma quadrada de cobertura

Torreões (exterior) e pórtico de entrada

piramidal de quatro águas. As paredes exteriores são decoradas com pintura mural, em simetria, composta por elementos arquitectónicos.

Substituição das estruturas de madeira das coberturas dos Torreões, colocação de sub-telha e colocação de telha canudo, cuja estereotomia foi sujeita a um estudo aprofundado que envolveu a Câmara Municipal de Coimbra e o IPPAR. As paredes exteriores revestidas com argamassas de cimento, foram picadas e revestidas com uma argamassa de cal hidráulica sendo adicionado um aditivo anti-salitre. Reexecução de toda a pintura mural.

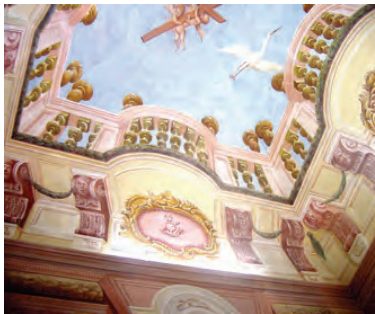
Torreões (interior)

À semelhança da decoração exterior, o seu interior é ornamentado por pintura constituída por motivos arquitectónicos de excelente qualidade. As paredes, do lado esquerdo e do lado direito, são decoradas ao centro com pintura figurativa envolvida por frisos a formarem molduras, com cenas alusivas a São Teotónio, Santo Agostinho e D. Afonso Henriques.

A pintura decorativa encontrava-se sobre suporte de cimento, estando na sua maioria em avançado estado de degradação. Após análise das argamassas utilizadas concluiu-se que o reboco e policromia ornamental repetitiva em simetria poderiam ser sujeitos a uma intervenção mais profunda.

Antes da remoção das argamassas cimentícias, foi feito um levantamento dos desenhos, sendo então aplicada uma argamassa de cal hidráulica e areia fina. Os trabalhos de restauro da pintura mural seguiram o seguinte faseamento: pré-consolidação, remoção das argamassas de cimento aplicadas, aplicação de novas argamassas à base de cal, consolidação geral através de injeção, limpeza de sais solúveis, abertura de fissuras no suporte de reboco, aplicação de massas e seu nivelamento. Posteriormente executou-se a passagem dos desenhos em simetria repetitivos para o suporte, a integração pictórica das bases, a integração cromática dos desenhos ornamentais. É de referir que foram feitas somente integrações e cópias dos ornatos com dados suficientes para o efeito.

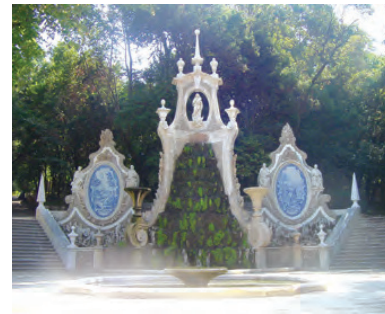
Cascata

A Cascata Barroca também fazia parte da intervenção, constituída por três corpos, construída por pedras calcárias, tendo ao centro a escultura de Nossa Senhora da Conceição, e em plano mais recuado dois grandes medalhões de azulejo figurativo, representando temas bíblicos, ladeados pelas estátuas dos evangelistas.

Uma vez que a Cascata se encontrava revestida por vegetação, antes da intervenção, houve a preocupação de verificar se a mesma possuía espécies arbóreas a preservar. Em relação ao Corpo Central, podemos referir que a limpeza do tufo foi um trabalho moroso e de muita minúcia, devido ao seu relevo e reentrâncias. Estabilizou-se a escultura central, com a remoção de gatos oxidados por elementos novos em aço inoxidável.
